“Adecuación de 239 hectáreas en renovación para siembra de palma de aceite africana (*elaeis guineensis* jacq.) Híbrido interespecífico cuari x lame, finca Siberia”.

**INFORME DE CONSULTORÍA DE MANEJO DE AGUA
ACEITES MANUELITA
(SAN CARLOS DE GUAROA-META)**

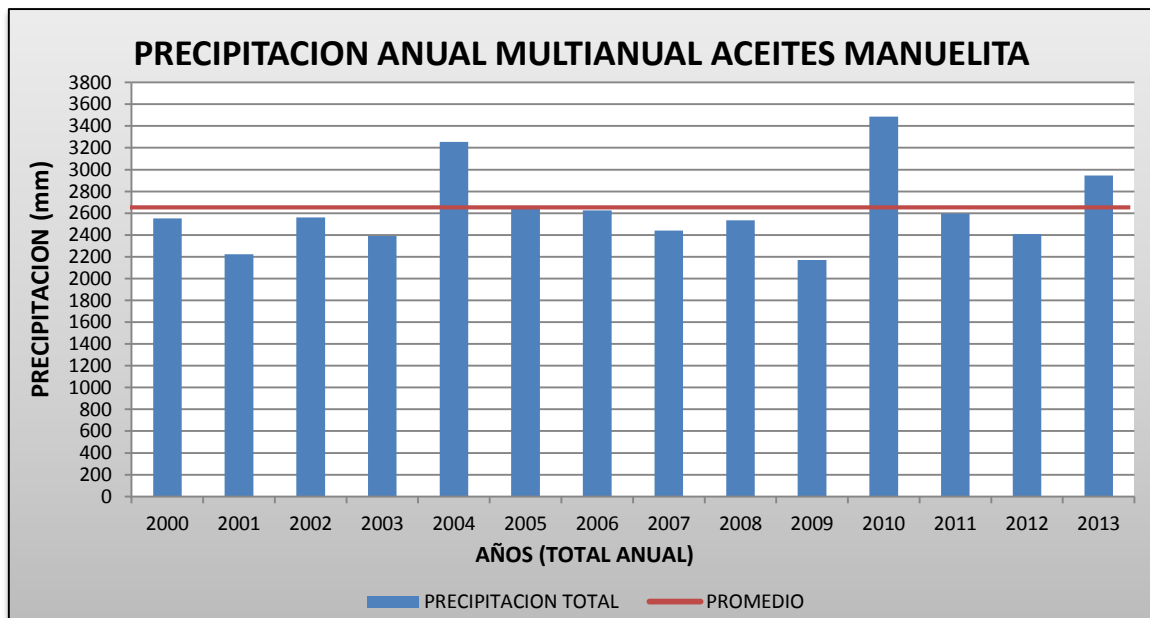
Figura 1. Precipitación Anual Multianual Plantación Aceites Manuelita.

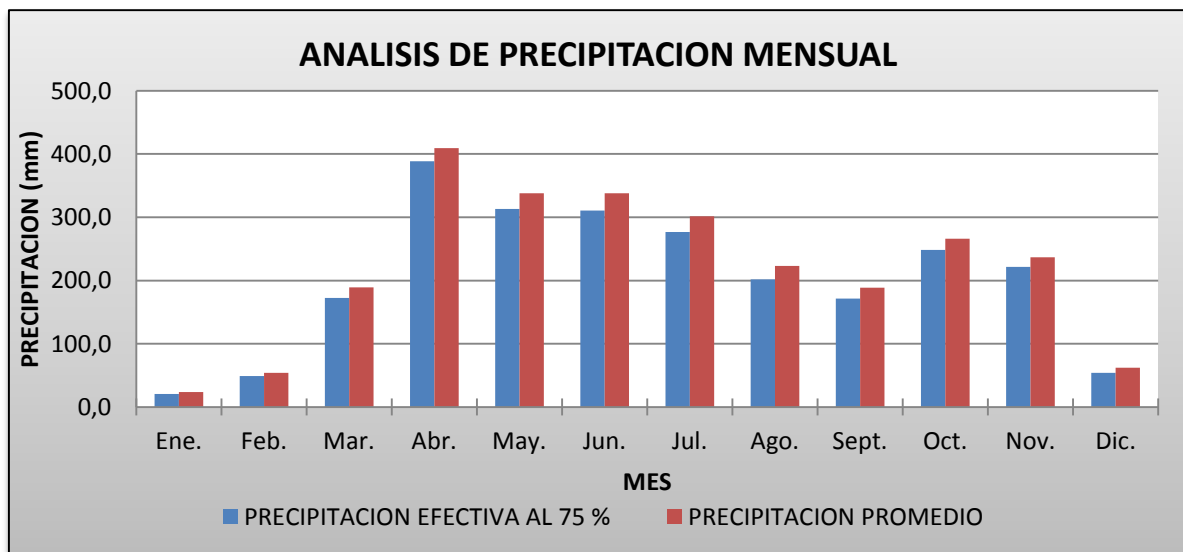
Sin embargo con fines agrícolas, un valor promedio anual de precipitación, aunque se cuenta con datos históricos considerables, no es una buena herramienta para cuantificar las verdaderas necesidades hídricas que se puedan llegar a tener. Esto, teniendo en cuenta que no toda esta lluvia va a ser efectivamente utilizada por la planta y que además al trabajar con promedios en la mitad de los casos se subvalorarán y en la otra mitad se sobrevalorarán las verdaderas necesidades. Para ello, se realizó un análisis con los datos históricos multianuales mensuales en donde se determinaron las precipitaciones esperadas con una probabilidad del 75% y además se estimaron los valores efectivos de precipitación para cada mes (grafica 2). La metodología utilizada es la desarrollada por Fuentes Yague, 1996.

Figura 2. Comparación de la Precipitación mensual y la efectiva con probabilidad del 75% en la plantación Aceites Manuelita.

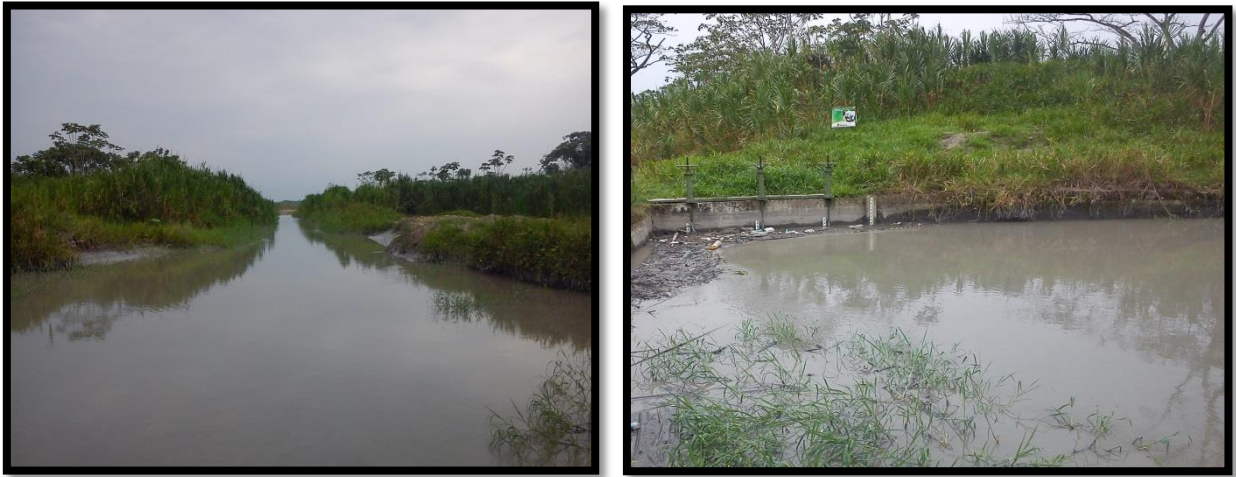
Cuenta con una captación de tipo lateral y debido a que no posee tanque desarenador, posee una permanente sedimentación a causa de las arenas que son transportadas por el Río. Esto hace que de igual manera, se requiera un permanente proceso de limpieza tanto en la bocatoma como en algunos tramos de la conducción (Figura. 8).

Figura 8. Izquierda: entrada lateral del canal hacia la bocatoma. Derecha: Bocatoma predio Potosí

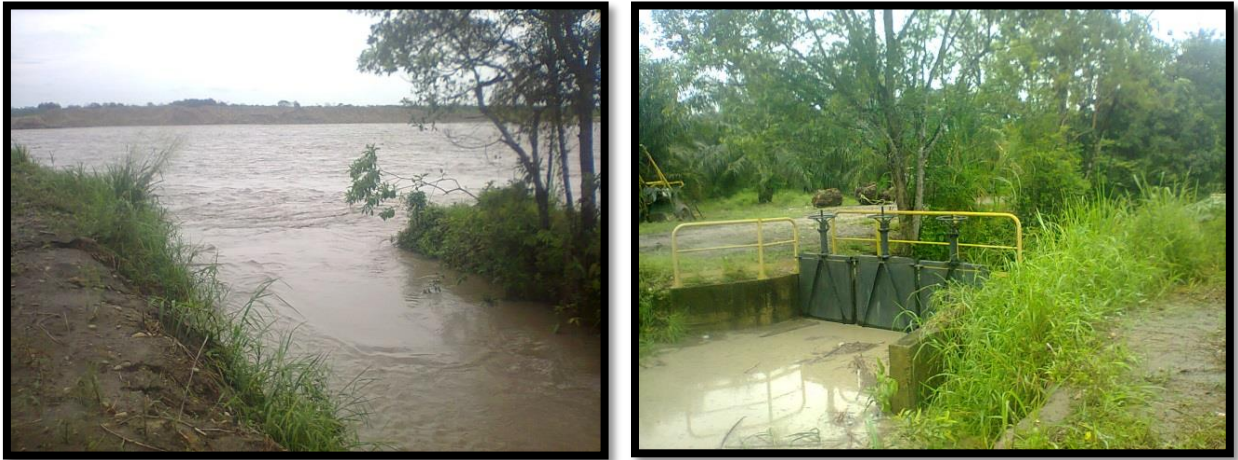
Bocatoma de derivación lateral con caudal concesionado de **1645 l/s**, ubicada en las coordenadas N 03°58'34.16", W 73°34'36.31"

Figura 9. Entrada Lateral y Bocatoma Manuriba

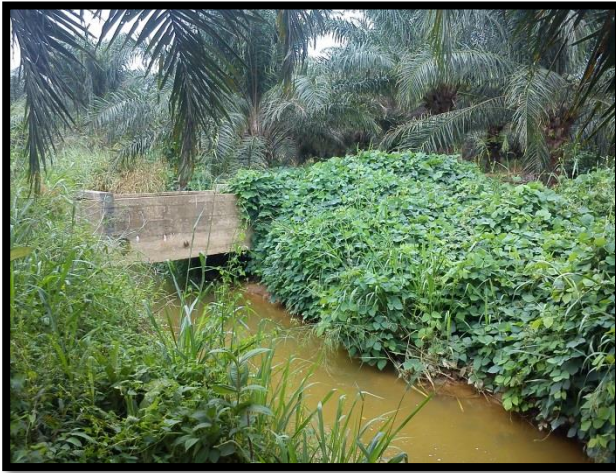
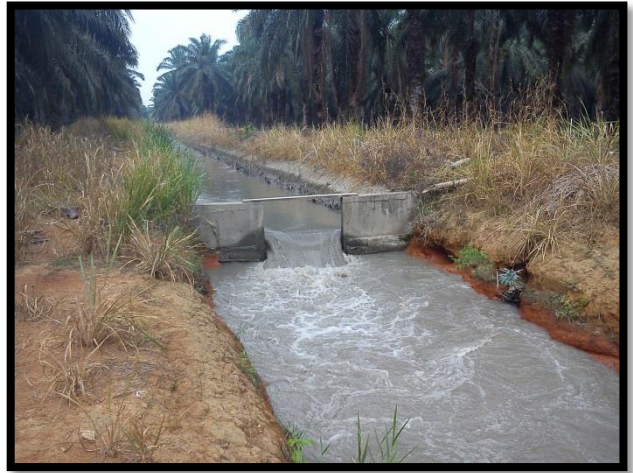
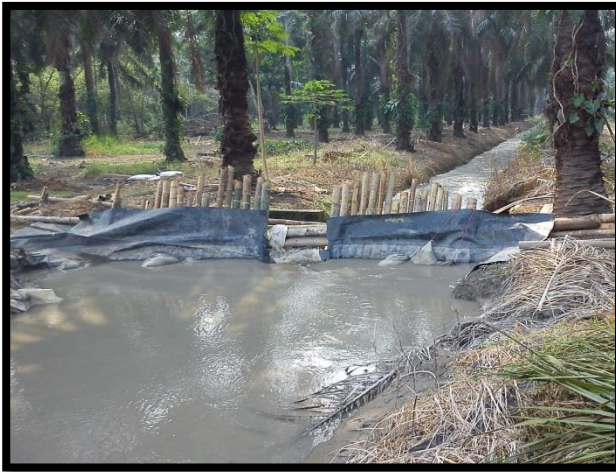
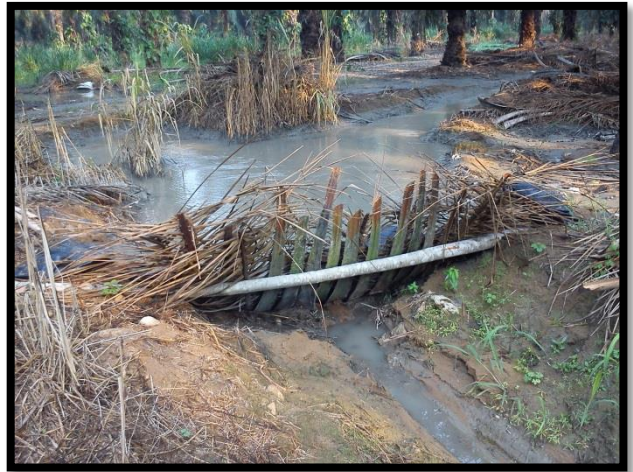
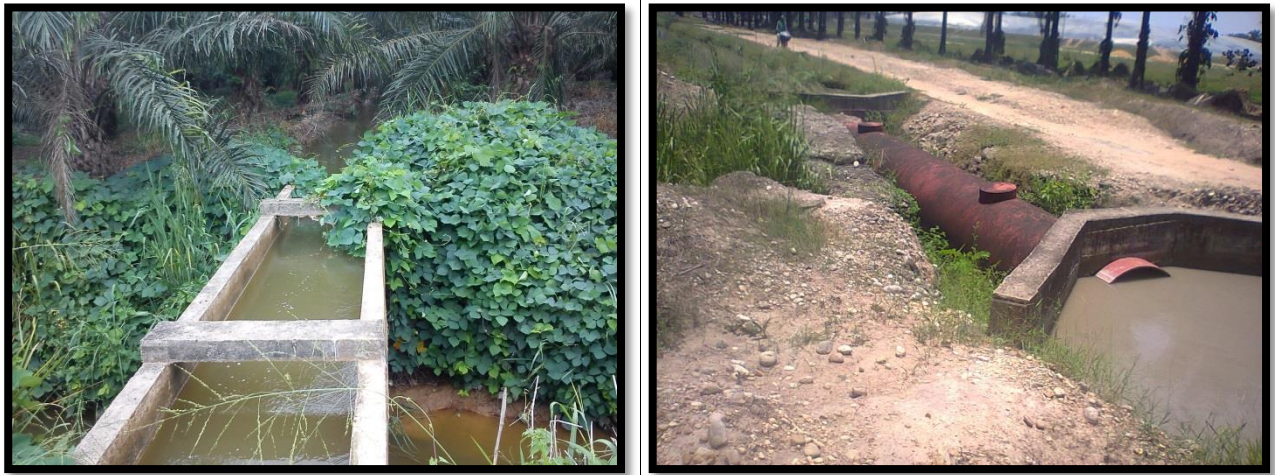
La evaluación permitió identificar una gran cantidad de infraestructura para el uso del agua que ha ido siendo construida y modificada de acuerdo al crecimiento de la plantación y en muchos casos adaptada de actividades agrícolas previas. En términos generales se encontró infraestructura en buen estado, pero también se observó el deterioro de ciertas obras, y un sub y sobre dimensionamiento de otras; asimismo se identificó la carencia de algunas estructuras que están siendo suplidas por obras de tipo artesanal. Las siguientes imágenes muestran algunos ejemplos de la infraestructura de la plantación. Se destaca que en un posterior estudio más detallado, se debe identificar, caracterizar y georreferenciar cada obra existente a fin de incluirlas dentro de un plan de optimización general de la infraestructura.

Figura 28: obras de conducción y distribución.

Figura 29. Obras de conducción y distribución.

Figura 30. Obras de conducción y distribución.

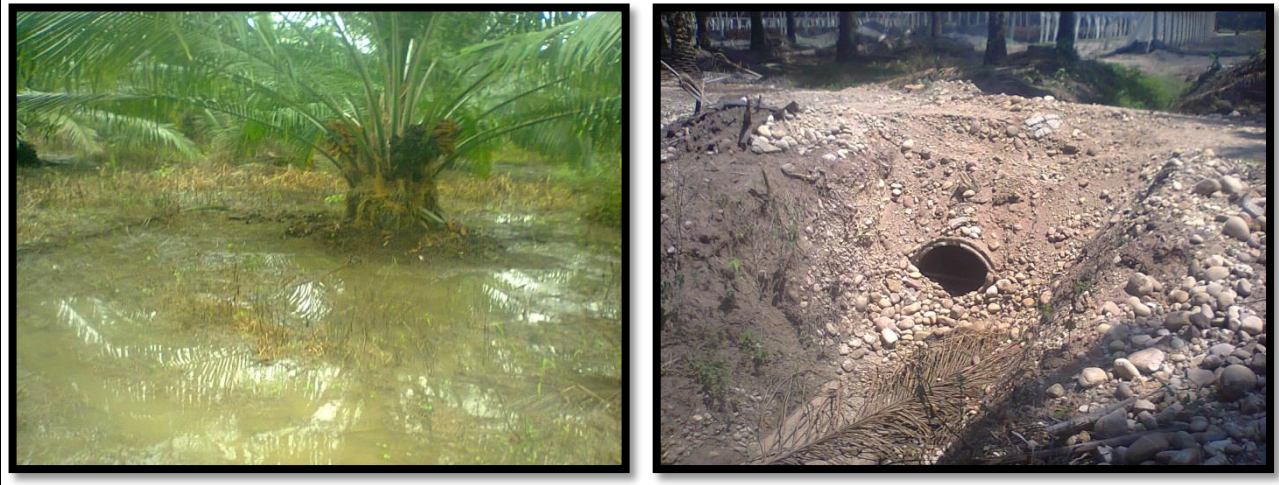
- En términos generales la plantación cuenta con una red de drenaje primaria y secundaria que obedece al diseño de plantación, en donde se dió prioridad al movimiento de agua.
- Existen zonas en los cuales se hace evidente la falta de infraestructura terciaria, la cual, por el tipo de diseño planteado para el predio no fue construido inicialmente.
- Es importante dar una revisión general al mantenimiento de la red de drenaje. Se evidencia alta sedimentación y falta de limpieza en gran parte de los canales existentes.
- Es importante revisar la funcionalidad desde el punto de vista hidráulico y topográfico de la red de drenaje existente. Es muy generalizada la existencia de obras de paso de agua con dimensiones inferiores a las requeridas y con ubicaciones que no favorecen el abatimiento de los niveles.

Figura 33. Evidencias de zonas con problemas de Drenaje.

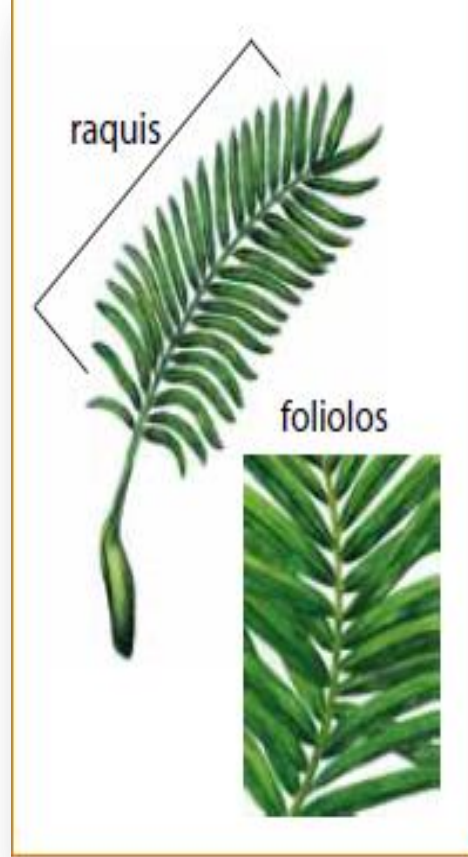
Figura 2. Partes de una hoja madura de palma africana.

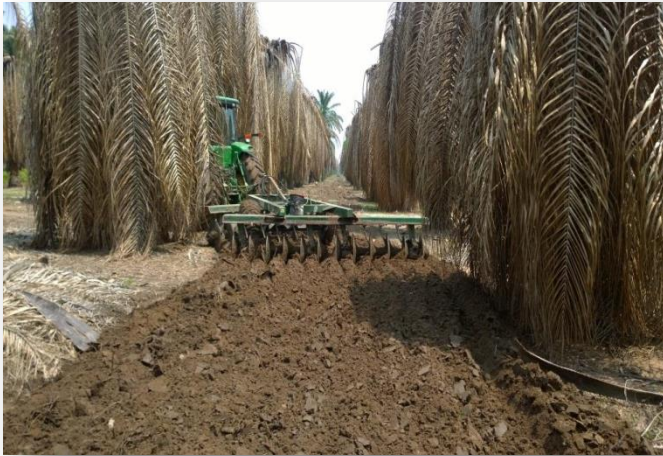
de cosecha del lote, para finalizar el proceso de labranza se realiza el segundo pase de rastra en el sentido de las nuevas calles de cosecha. Este con el fin de desvanecer los terrones de suelo dejados por el subsolado y dejar el terreno blando para la siembra.

Figura 16. Aplicación de rastra (finca Siberia)

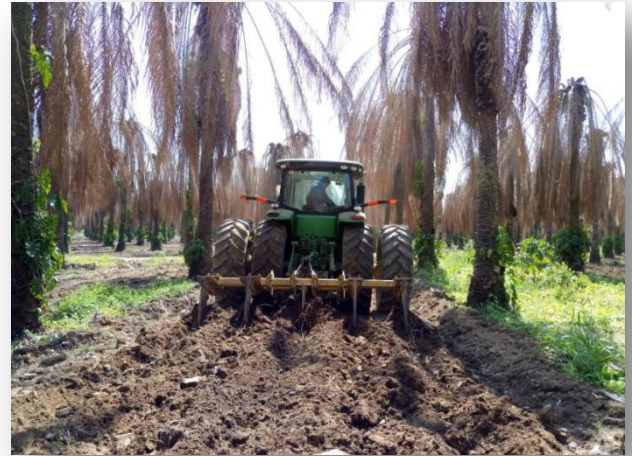
Figura 17. Aplicación de cincel (finca Siberia)

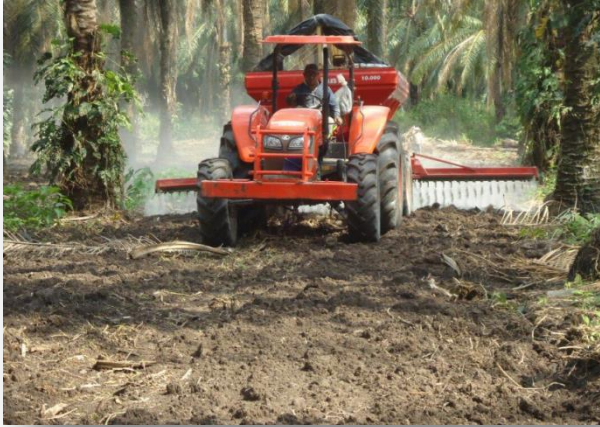
Esta labor se ejecuta según recomendaciones agronómicas basadas en el estudio de suelos de la zona de intervención y se realiza una vez se aplica el primer pase de rastra y en toda el área de renovación con ayuda de un tractor usando como elemento una encaladora calibrada para hacer la aplicación recomendada por el agrónomo (ver figura 15 y 16).

Figura 18. Aplicación de enmienda con encaladora bloques 242 al 250

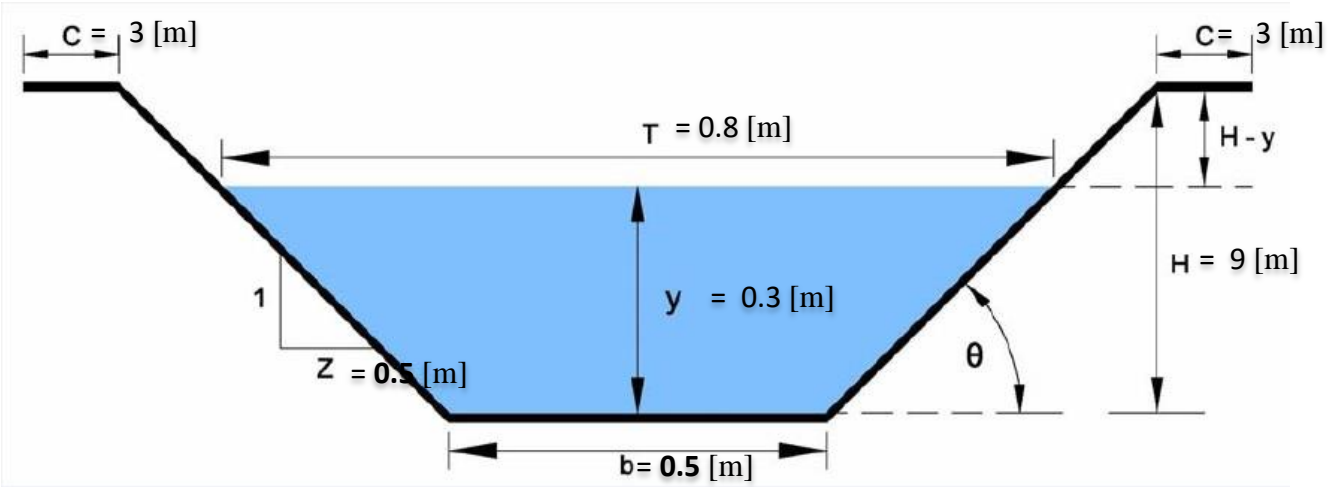
figura.23. sección transversal del drenaje terciario.

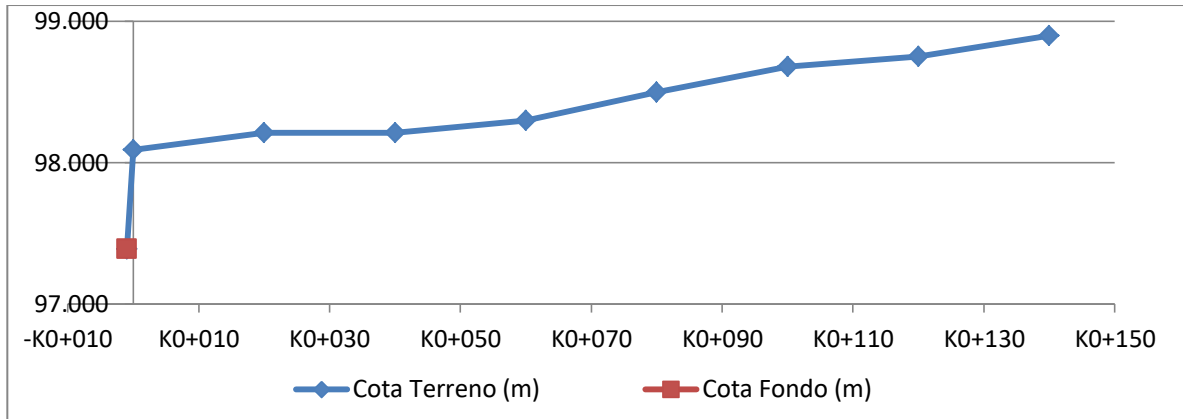
Con esta información se elaboró una gráfica (ver gráfica 1) que nos permite evidenciar el posible estado del terreno en campo por lo que para estar completamente seguros se realiza una visita para verificar que el perfil construido a partir de la información topográfica coincida con la información del terreno en campo.

Gráfica.1. perfil de terreno del drenaje DT001BLQ242LOT002.

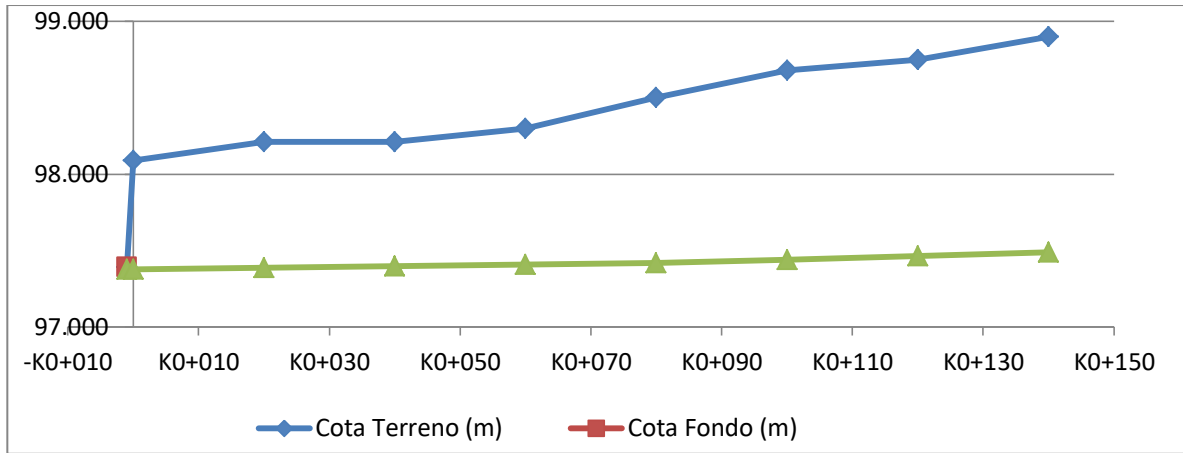
Gráfica.2. perfil de terreno del drenaje DT001BLQ242LOT002 con su respectivo corte.

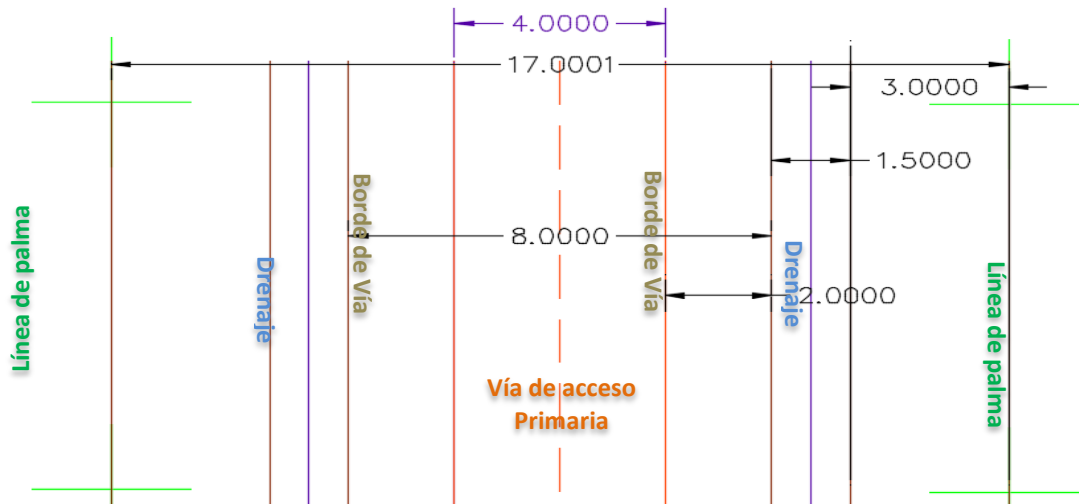
En el terreno se trazan las vías principales con un ancho para afirmar de cuatro (4) metros, y tres punto cinco (3.5) más a cada lado para la cuneta y/o drenaje; de la cuneta a la línea básica para la primera palma deberá haber 4.5 metros. De modo que del centro del eje principal a la palma tenga 7.5 metros, que equivale a decir que de la palma de un lote a la palma del lote de enfrente haya 17 metros (ver figura 13).

Figura 24. Vía de acceso principal (unidad de medida: mts)

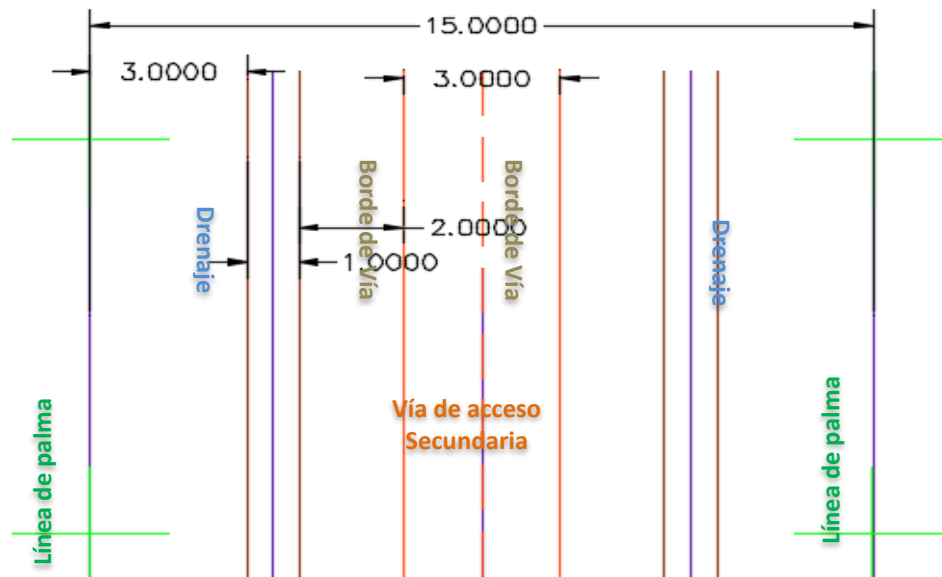
Las vías secundarias constan de una parte central afirmadas de 3 metros, 3 a cada lado para cunetas, de 4 metros para la primera línea de palmas desde la cuneta. El ancho del camino de cuneta a cuneta es de siete (7) metros; de palma a palma habrá un total de 15 metros. Los drenajes deberán en lo posible ir paralelos a las vías. (Esquivés, 2011)(Ver figura 14).

Figura 25. Vía de acceso secundaria. (Unidad de medida:[mts])

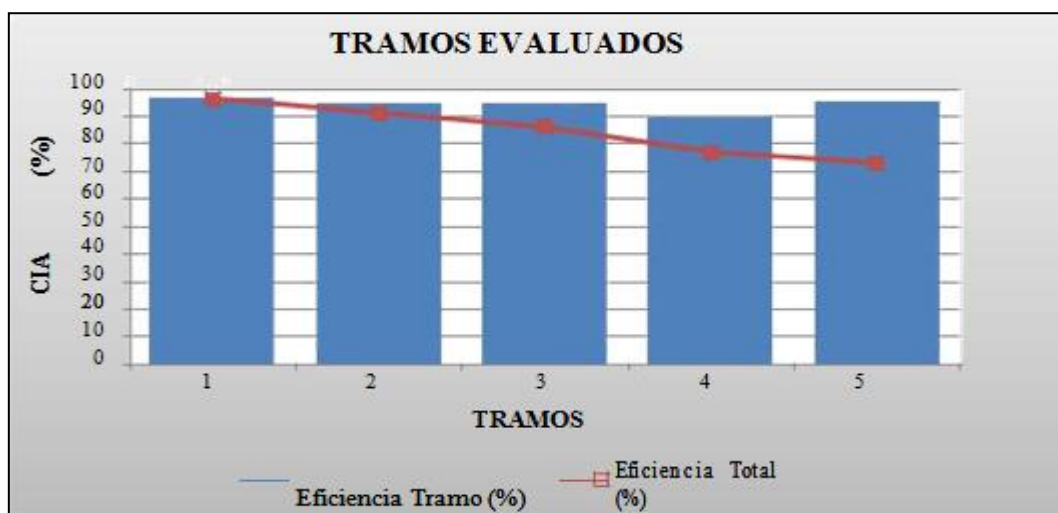
La figura 28 y la tabla 5 fueron extraídas del informe de consultoría de manejo de agua de Manuelita Aceites y Energía con el fin de realizar los cálculos de requerimiento hídrico neto del cultivo.

Figura 28. Eficiencia de los Tramos Evaluados Bocatoma Siberia. (AGRODINCO LTDA., 2014)
