Titulado DIAGNOSTICO HIDRÁULICO Y SANITARIO EN 5 SISTEMAS DE ACUEDUCTOS VEREDALES DEL DEPARTAMENTO DEL HUILA

**DIAGNÓSTICO HIDRÁULICO Y SANITARIO EN CINCO SISTEMAS DE
ACUEDUCTOS VEREDALES DEL DEPARTAMENTO DEL HUILA**

Registro fotográfico Acueducto Vereda San Diego, Municipio De Aipe

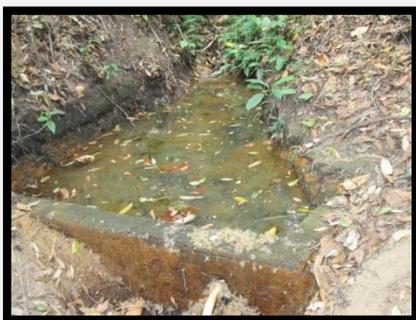
Bocatoma Tipo Dique, del acueducto de la vereda San Diego

Coordenadas geográficas: 3.34623, -75.35815 y altitud de 979 msnm.

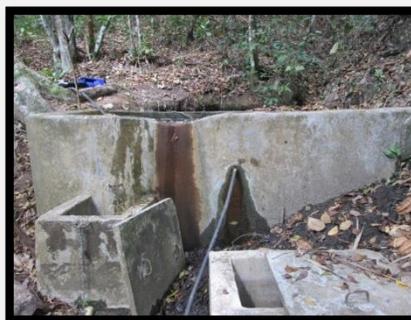
Vista frontal de la cámara recolectora del acueducto de la vereda San Diego

Esta estructura no cuenta con algún tipo de protección en la parte superior (tapas en concreto). Coordenadas geográficas: 3.34623, -75.35815 y altitud de 979 msnm.

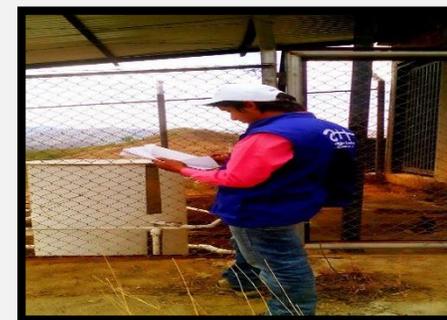
1(PTAP) MINIPACK 3

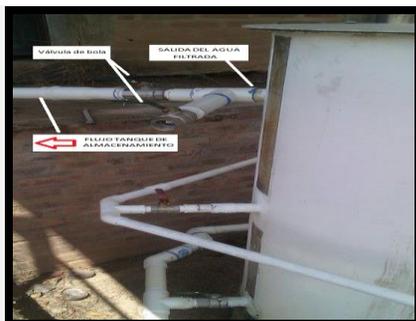
Válvula de cierre o corte tanque de almacenamiento, vereda San Diego – Aipe

Las válvulas de cierre y apertura se encuentran en óptimas condiciones para presentar un buen servicio a la comunidad.

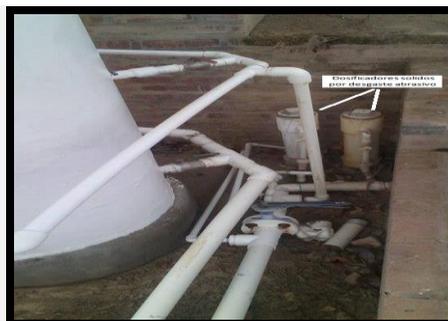
Dosificadores sólidos por desgaste abrasivo para el proceso de coagulación se encuentran en mal estado estos se mueven con facilidad y no están asegurados en la estructura.

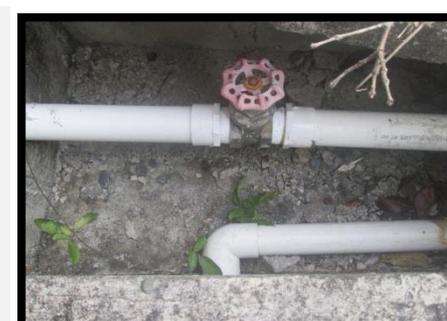
Válvula tipo cortina de salida del sistema

En buen estado.

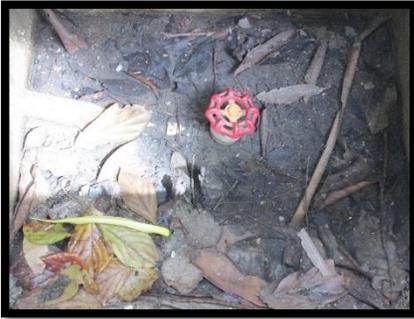
Válvula de apertura y cierre ubicada al inicio del sistema de aducción.

Sector comprendido entre la cámara recolectora y el desarenador.

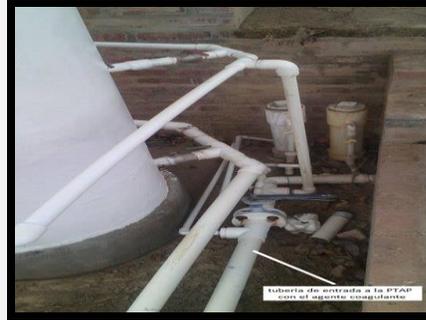
Sistema de coagulación PTAP, vereda San Diego – Aipe.

Claramente se observa el dosificador solido por desgaste abrasivo utilizado para la adición de coagulante de Sulfato de Aluminio en pastillas y mezclando finalmente las sustancias por un tubo estático por inserción, el cual se dosifica en una tubería de 2”.

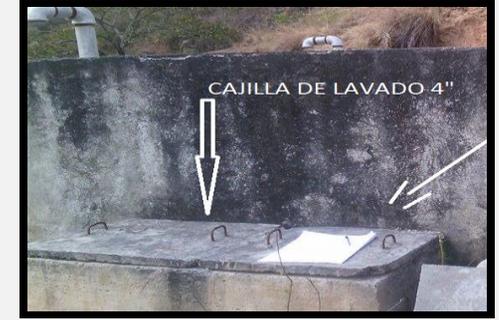
Tanque de almacenamiento PTAP, vereda San Diego – Aipe

El tanque de almacenamiento tiene dimensiones de (B*A*H) (3.94*3.94. *1.4) cuenta con sus respectivos conos de ventilación de 2” no cuenta con cadenas ni candado.

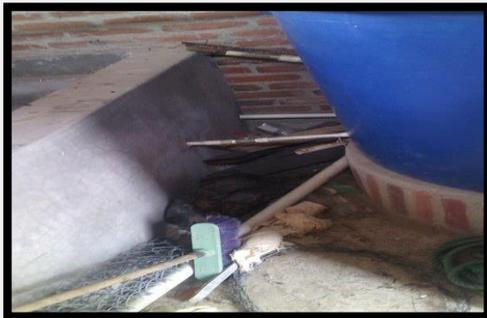
Sistema de desinfección PTAP, vereda San Diego– Aipe.

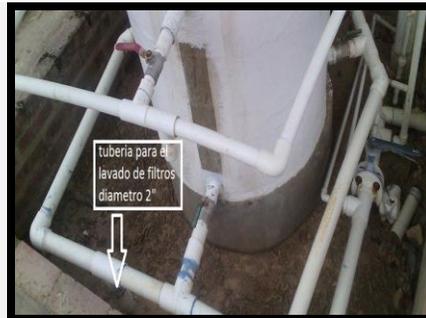
Sistema de conducción al tanque de almacenamiento PTAP, vereda San Diego - Aipe.

Sale con tubería de 2 pulgadas al tanque de almacenamiento su válvula de cierre y apertura se encuentran en óptimas condiciones para presentar un buen servicio.

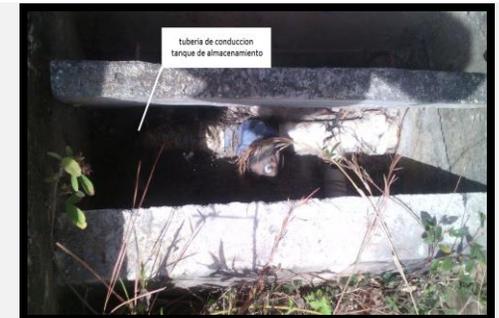
Tubería de conducción

Se observa una tubería de 3” de diámetro la cual proviene por sistema bypass sin tratamiento alguno.

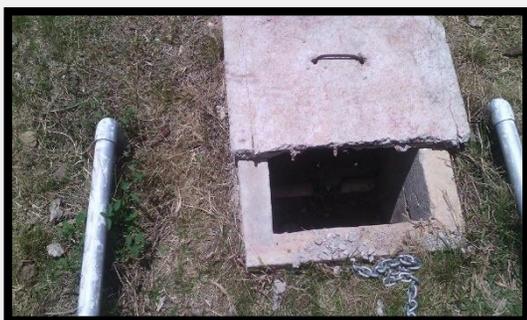
Válvula de ingreso PTAP, vereda Juancho-Cachimbo-El Recreo.

Se observa claramente una válvula de cierre y apertura, la cual regula el ingreso del agua por tubería de 2" a la PTAP.

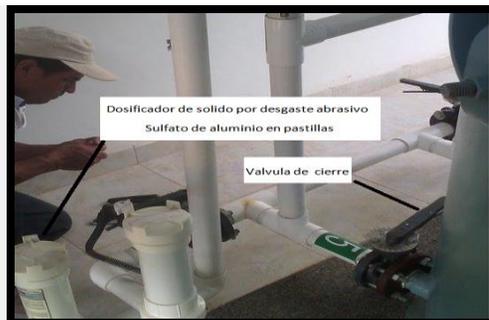
Dosificadores de la PTAP, vereda Juancho-Cachimbo-El Recreo.

Dosificador sólido por desgaste abrasivo tipo Poot feeder, las válvulas apertura y cierre se encuentran en mal estado.

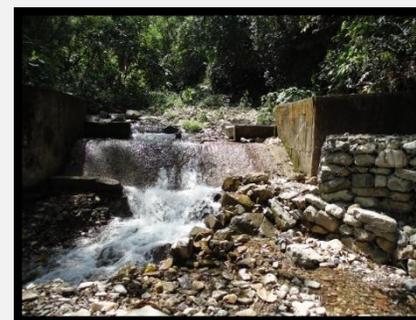
Bocatoma de fondo del acueducto Juancho - Cachimbo.

Coordenadas geográficas: 2.66330, -75.66549 y altitud aproximada 1584 msnm.

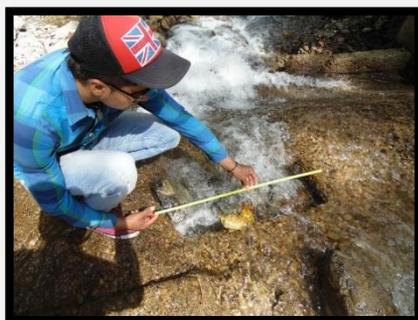
Rejilla de captación

Área de 70 cm x 30 cm donde estaba ubicada la rejilla de captación.

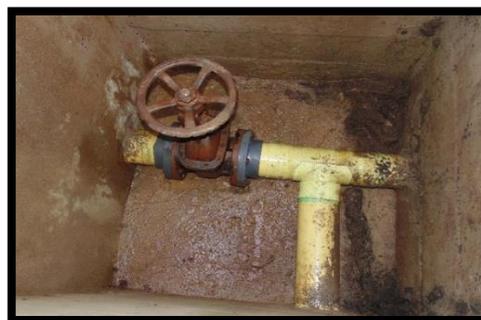
Válvula tipo cortina de la tubería de lavado, en buen estado.

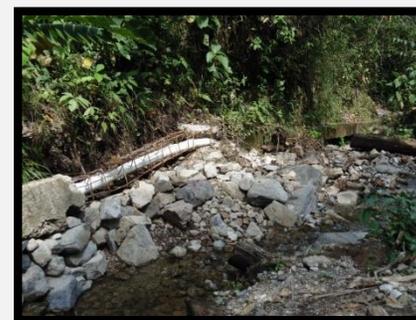
Desde la bocatoma sale una tubería de 4" en PVC, RDE 21 conduciendo las aguas aproximadamente 74 m hasta llegar al desarenador; esta se encuentra encofrada en toda su trayectoria. Se observó que el encofrado presenta un daño estructural en una longitud de 2,5 m, causado por constantes crecientes de la quebrada Juancho; sin embargo, la tubería no presenta fugas de agua.

Daño en el encofrado del sistema de aducción.

Daño en el encofrado del sistema de aducción comprendido entre la bocatoma y el desarenador. Longitud 2,5 m.

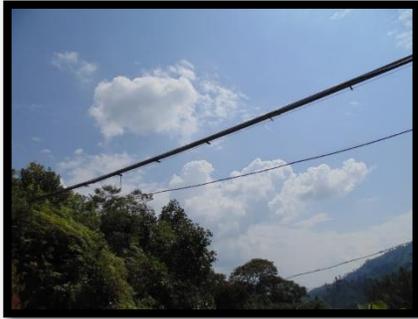
Viaducto del sistema de aducción

Longitud 18 m

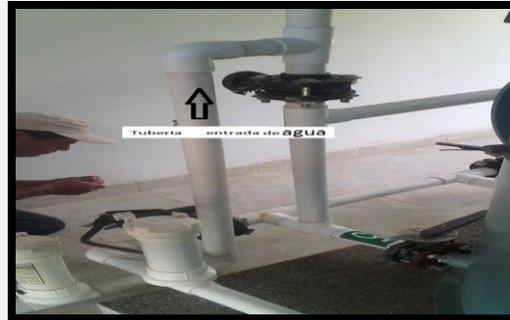
Sistema de coagulación PTAP, Juancho-Cachimbo-El Recreo.

Dosificador Poot feeder modelo 320

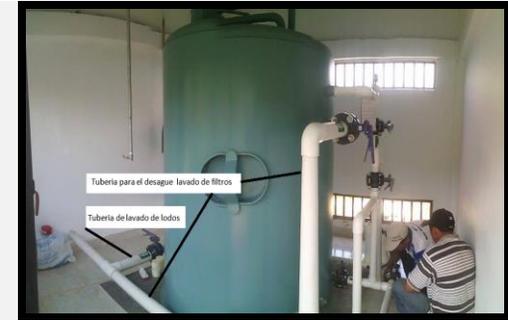
Sistema de filtración PTAP, vereda Juancho-Cachimbo-El Recreo.

Se observa una tubería de 3" para el desagüe del lavado de filtros, y una tubería de 2", la cual transporta agua con floculos de gran peso y tamaño, estos al ingresar al sistema de filtración son retenidos en el lecho filtrante de flujo ascendente.

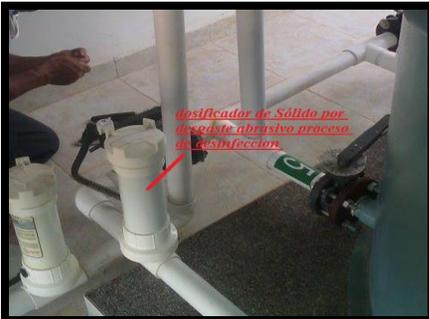
Sistema de desinfección PTAP, vereda Juancho-Cachimbo-El Recreo.

Se observa el dosificador sólido por desgaste abrasivo tipo poot feeder, modelo 320, para la desinfección hipoclorito sólido en pastillas cantidad aplicada 200 gr semanal.

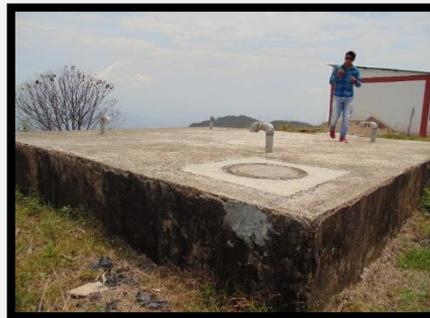
Tanque de almacenamiento vereda Juancho-Cachimbo-El Recreo.

El tanque de almacenamiento de dimensiones (B*A*H) = (6*6*2.7) genera una capacidad máxima de almacenamiento de 97 [m] ^3. Cuenta con sus respectivos conos de ventilación en tubería de hierro de 3".

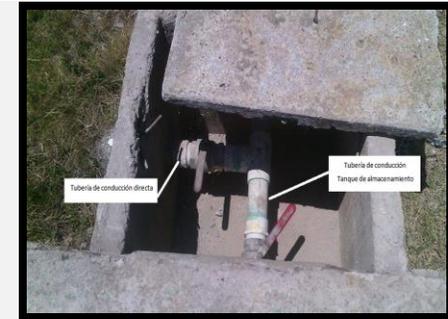
Tubería de conducción al tanque de almacenamiento, Vereda Juancho.

El acueducto cuenta con una PTAP (Minipack 3), actualmente el agua cruda no se encuentra siendo tratada, debido al daño en una de las válvulas, esta no deja abrir la mariposa sobre el eje, y al disminuir el área de paso, aumenta la pérdida de carga local en la válvula, reduciendo el flujo. Debido al problema mencionado, el agua está pasando directamente al tanque de almacenamiento por un sistema bypass. Se construyó con lámina metálica y el tratamiento es por filtración directa.

Se observa una tubería de 3" de diámetro la cual proviene del sistema bypass y (PTAP) esta viene sin tratamiento alguno debido al daño en una de las válvulas en la (PTAP)

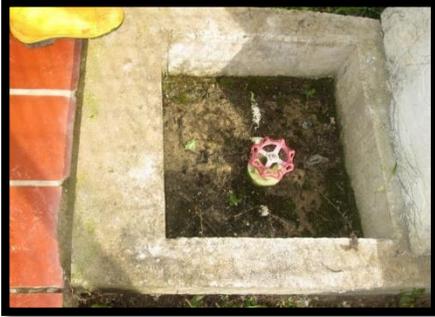
Válvula de ingreso PTAP, vereda Pueblo Nuevo – Gigante.

Se observa claramente una válvula de cierre y apertura tipo cortina, la cual regula el ingreso del agua por tubería de 3" a la PTAP.

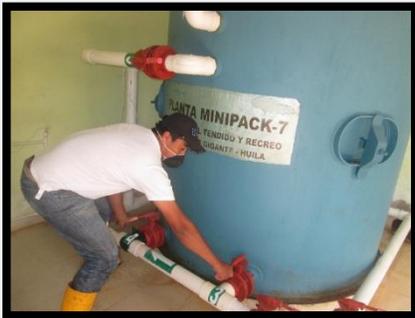
Vista general de la PTAP, vereda Pueblo Nuevo – Gigante.

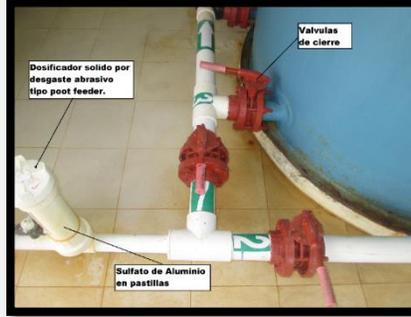
Dosificadores de la PTAP, vereda Pueblo Nuevo – Gigante.

Dosificador soldado por desgaste abrasivo tipo Poot feeder, las válvulas de cierre o corte, la PTAP está dentro de la caseta de operaciones.

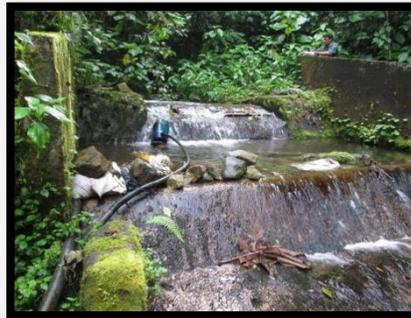
Bocatoma de fondo

Coordenada geográfica N 02°18'53, 44" W 75°28'25.57". Tubería en Viaducto de 12" PVC en RDE 41, longitud de 100 metros desde la bocatoma hasta desarenador. Los 20 m de tramo en viaducto se encuentran totalmente cubiertos de moho en todas las superficies por las condiciones climáticas de alta humedad en la región, lo que podría generar daños estructurales en la tubería.

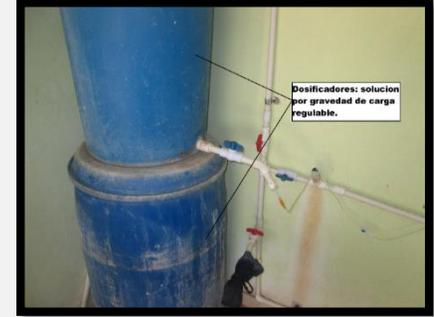
Dosificadores de contingencia PTAP, vereda Pueblo Nuevo – Gigante.

Dosificadores de solución por gravedad de carga regulable.

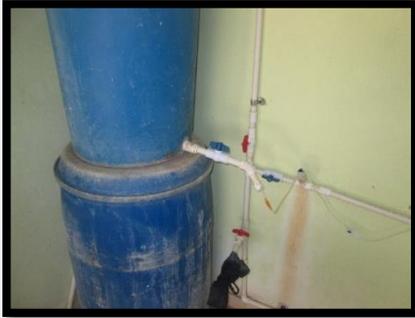
Sistema de desinfección PTAP, vereda Pueblo Nuevo – Gigante.

Se observa un sistema dosificador de solución por gravedad de carga regulable donde la sustancia utilizada son 1000 gr de hipoclorito granulado disueltos en un recipiente de capacidad de 100 litros de agua.

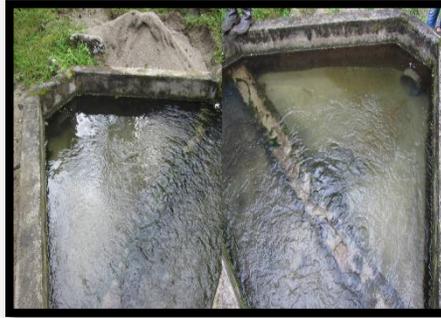
Tuberías de aducción que ingresan al desarenador.

Se observan las dos tuberías de 10" que ingresan al desarenador, las cuales regulan el caudal de ingreso del agua, a través de las 2 válvulas tipo cortinas ubicadas en la cámara recolectora del desarenador.

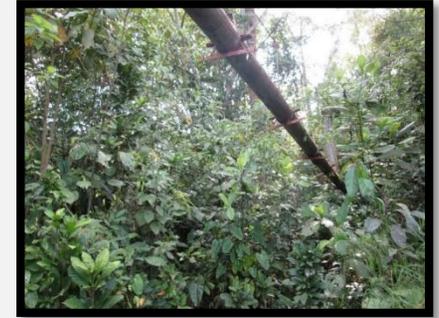
Viaducto.

Longitud 30 m, transporta tubería de 8" RDE 41.

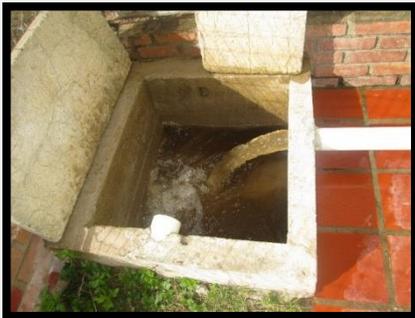
Cámara de Quiebre PTAP, vereda Pueblo Nuevo - Gigante

Como se puede observar la cámara de quiebre, reduce la presión del agua a 0 la cual se transporta por tubería de 3", después de su respectivo proceso en la PTAP hacia el tanque de almacenamiento.

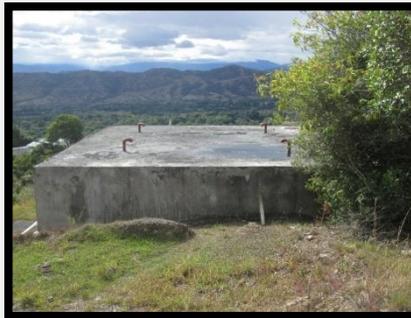
Tanque de almacenamiento vereda Pueblo Nuevo – Gigante.

El tanque de almacenamiento tiene dimensiones de 8 metros de ancho, 8 metros de largo y 2,3 de profundidad, cuenta con sus respectivos conos de ventilación de 3".

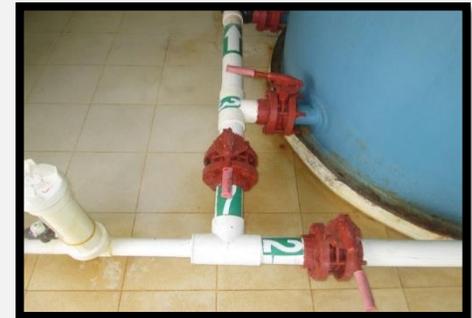
Sistema de coagulación PTAP, vereda Pueblo Nuevo – Gigante.

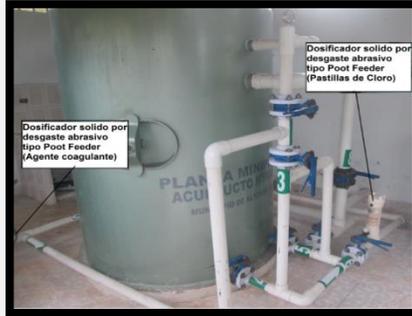
Dosificadores de la PTAP, vereda Miraguas – Altamira.

Dosificadores solidos por desgaste abrasivo tipo Poot feeder para el proceso de coagulación y proceso de desinfección

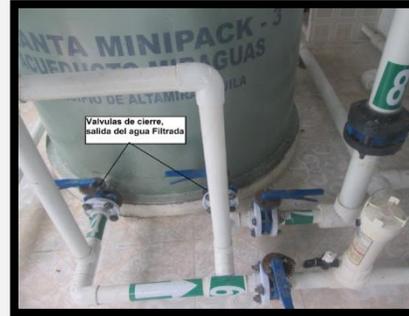
Válvula de cierre o corte, vereda Miraguas – Altamira.

Las válvulas de cierre o corte de la salida del sistema de filtración de flujo descendente, la PTAP está dentro de la caseta de operaciones.

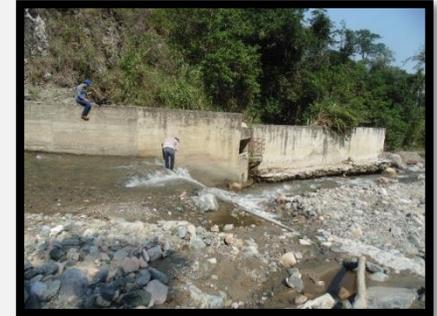
Bocatoma de fondo del acueducto Miraguas – Altamira.

Coordenadas geográficas: 2.13651, - 75.65979 y altitud aproximada de 827 msnm.

- Reforzar la base del muro lateral izquierdo de contención en la bocatoma.
- Reparar las fugas del agua del sistema de aducción, causadas por la instalación de desaireadores artesanales.

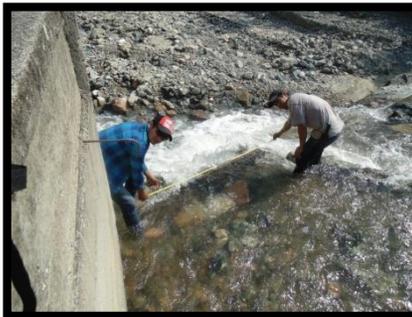
Rejilla de Captación.

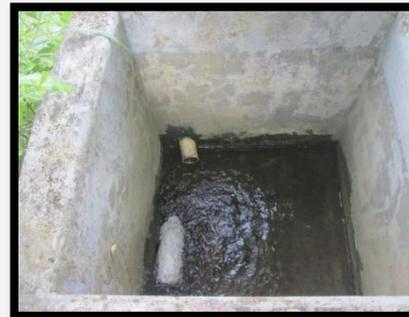
Cámara de Quiebre PTAP, vereda Miraguas – Altamira.

Esta cámara se utiliza para el sistema de lavado de filtros y para aforo de caudal de la PTAP, cerrando la llave al tanque de almacenamiento y abriendo la llave del lavado filtros.

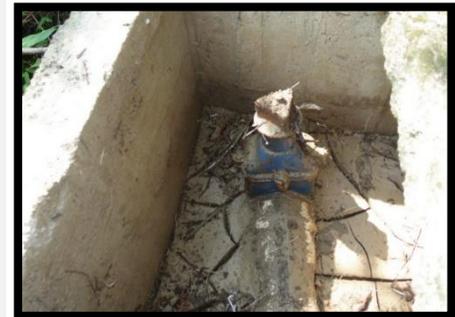
Válvulas tipo cortina de ingreso y salida del agua.

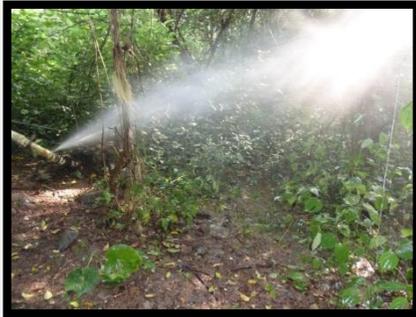
Fuga de agua en el sistema de aducción.

Generado por la instalación de un desaireador artesanal. Se ubicada al comienzo del viaducto.

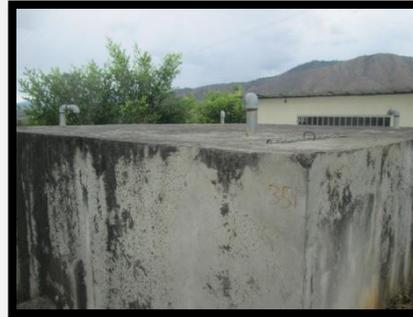
Tanque de almacenamiento PTAP, vereda Miraguas – Altamira..

El tanque de almacenamiento tiene dimensiones de 5,5 metros de ancho, 5,5 metros de largo y 2,3 de profundidad, cuenta con sus respectivos conos de ventilación de 3”.

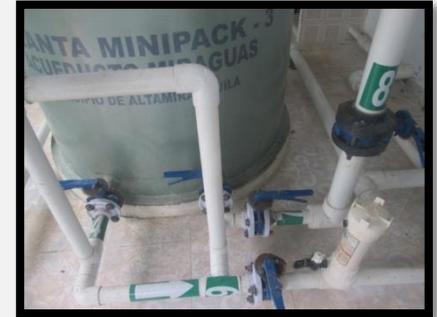
Sistema de desinfección PTAP, vereda Miraguas – Altamira.

Se observa el sitio en la tubería de 2”, donde está ubicado el dosificador Sólido por desgaste abrasivo tipo Poot feeder Modelo 320.

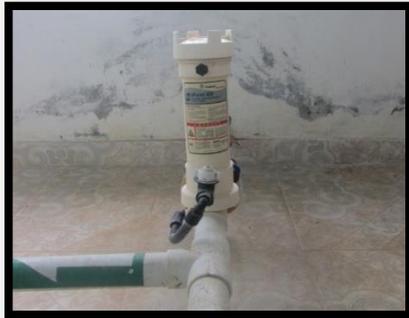
Sistema de coagulación PTAP, vereda Miraguas – Altamira.

Dosificador Poot feeder modelo 320. Claramente se observa el dosificador solido por desgaste abrasivo tipo Poot feeder, utilizado para la adición de coagulante de Sulfato de Aluminio en pastillas y mezclando finalmente las sustancias por un tubo estático por inserción, el cual se dosifica en una tubería de 2” para posteriormente pasar a una tubería de 2” ubicada de manera vertical donde la válvula número 2 determina el paso del agua con el agente coagulante a la Minipack2.

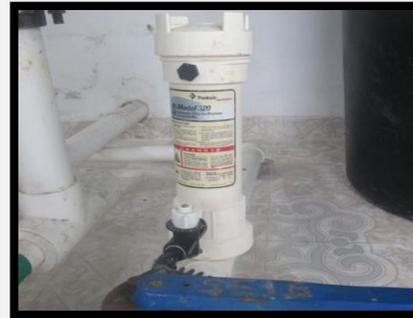
Sistema de desinfección PTAP, vereda Miraguas – Altamira.

Se observa el dosificador Sólido por desgaste abrasivo tipo Poot feeder Modelo 320.

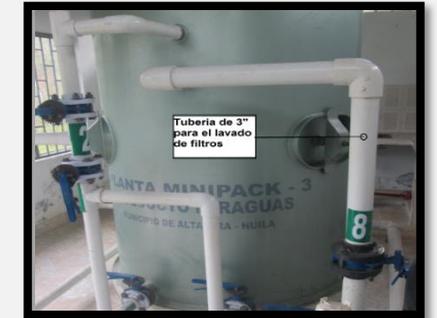
Sistema de filtración PTAP, vereda Miraguas – Altamira.

Tubería de 3” la cual transporta el agua del lavado de los filtros.

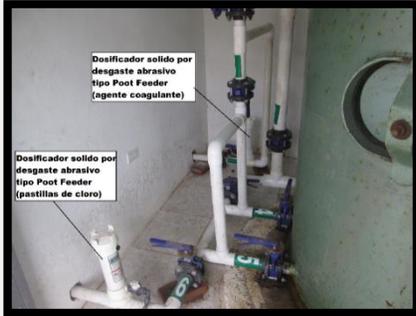
Dosificadores de la PTAP, vereda Las Minas – Pital.

Dosificadores sólidos por desgaste abrasivo tipo Poot feeder para el proceso de coagulación y proceso de desinfección.

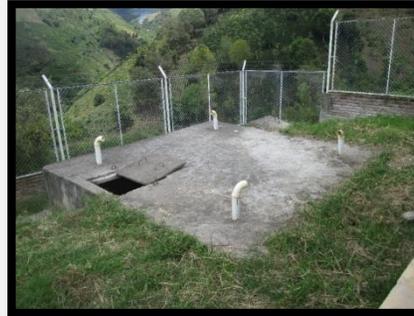
Tanque de almacenamiento PTAP, vereda Las Minas – Pital.

El tanque de almacenamiento tiene dimensiones de 4 metros de ancho, 4 metros de largo y 3 de profundidad, cuenta con sus respectivos conos de ventilación de 2".

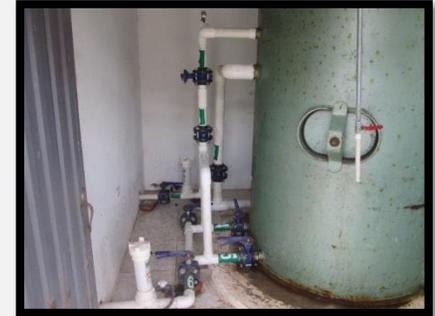
Vista general de la PTAP Minipack 3, vereda Las Minas – Pital.

Las válvulas de cierre o corte de la salida del sistema de filtración de flujo descendente, la PTAP está dentro de la caseta de operaciones.

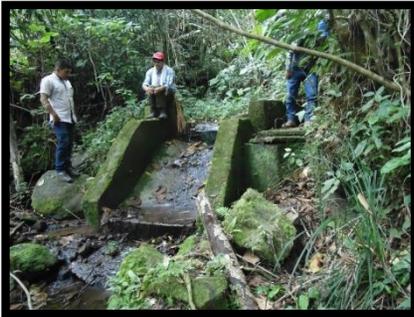
El acueducto de la vereda Las Minas del municipio de El Pital, departamento del Huila, capta las aguas de la quebrada el Flautal, a través de una bocatoma de fondo. Está construida en concreto reforzado y sus dimensiones son: 1.06 m x 2.78 m x 0.4 m y espesor de 0.20 m, no presenta fisuras, agrietamientos o inestabilidad; sin embargo, debido al bajo mantenimiento preventivo que se le realiza, sobre sus paredes exteriores se encuentra una gran proliferación de moho. La estructura está

Bocatoma de fondo del acueducto Las Minas – El Pital.

Coordenadas geográficas: 2.23141, -75.89480 y altitud aproximada 1871 msnm.

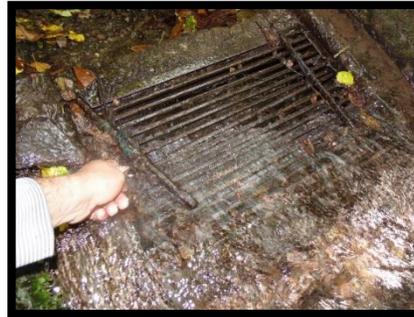
Rejilla de Captación.

Las varillas están ubicadas en forma perpendicular al flujo del agua.

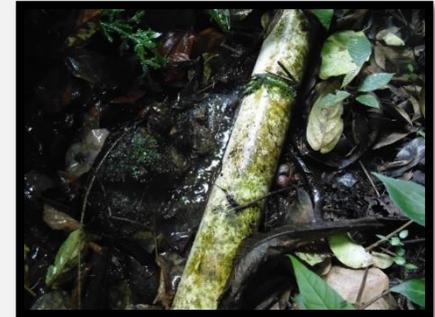
Fuga de agua en el sistema de aducción, en el tramo final comprendido entre la bocatoma y el desarenador.

- Reparar la fuga de agua del sistema de aducción, en el tramo final, comprendido entre la bocatoma y el desarenador.

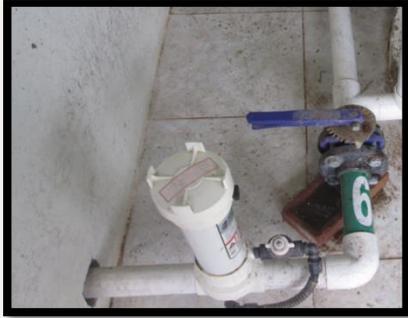
Sistema de desinfección PTAP, vereda Las Minas – Pital.

Se observa el dosificador Sólido por desgaste abrasivo tipo Poot feeder Modelo 320.

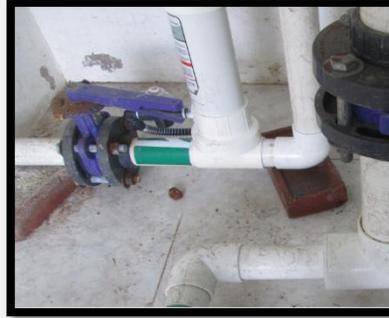
Dosificador Poot feeder modelo 320.

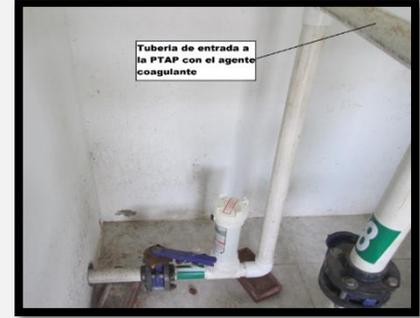
Sistema de coagulación PTAP, vereda Las minas – Pital.

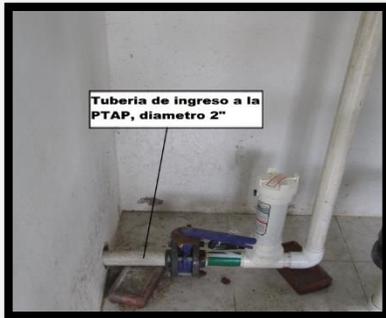
Sistema de filtración PTAP, vereda Las Minas – Pital.

Se observa una tubería de 2" la cual transporta agua con floculos de gran peso y tamaño, estos al ingresar al sistema de filtración son retenidos en el lecho filtrante de flujo ascendente.

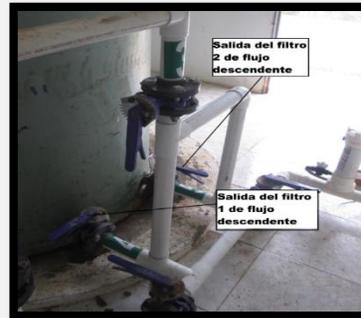
Sistema de filtración PTAP, vereda Las Minas – Pital.

Se observan las salidas del agua (filtrada) de los 2 filtros de flujo descendente.

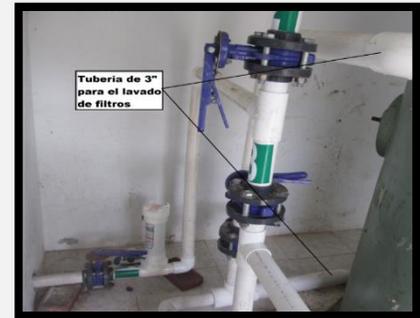
Sistema de filtración PTAP, vereda Las Minas – Pital.

Tubería de 3" la cual transporta el agua del lavado de los filtros.
