Titulado Desarrollo de un método sistémico para la rehabilitación ambiental de coberturas vegetales y control de erosión en áreas degradadas bajo principios de bioingeniería de suelos.

DESARROLLO DE UN MÉTODO SISTÉMICO PARA LA REHABILITACIÓN
AMBIENTAL DE COBERTURAS VEGETALES Y CONTROL DE EROSIÓN EN ÁREAS
DEGRADADAS, BAJO PRINCIPIOS DE BIOINGENIERÍA DE SUELOS

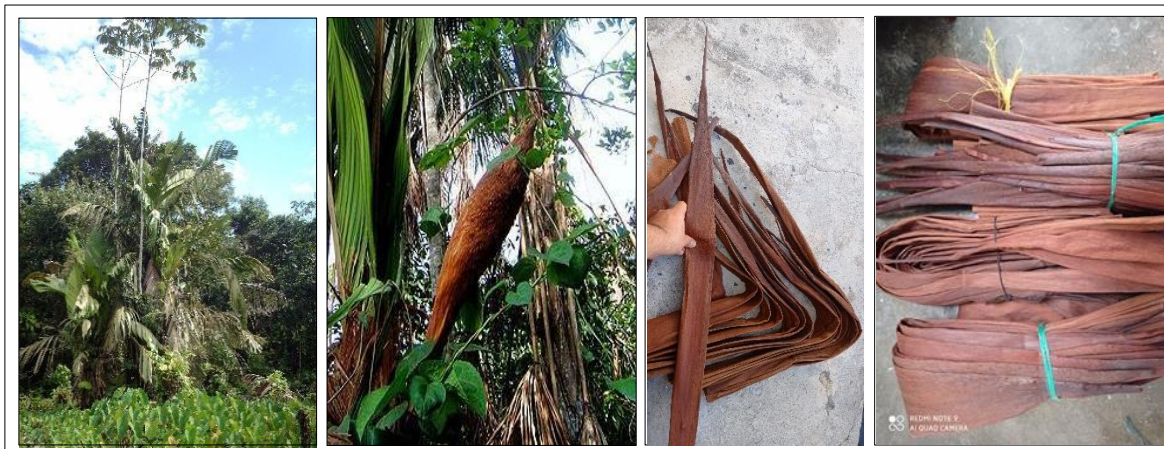
Figura 1. Palma de *Manicaria saccifera* y bráctea fibrosa

3.8.1.1. Bráctea de la *Manicaria saccifera*. Los estudios realizados por Porras *et al.*, (2014), determinaron que la superficie longitudinal de la tela de la bráctea varía del exterior a la superficie interna en términos de la cantidad de lignina, cera, grasa, resina e impurezas, y que la microestructura de la fibra es la misma, tanto en la superficie interior y exterior. En la superficie exterior las fibras se aglomeran más que en la superficie interna, lo cual se atribuye al hecho de que la bráctea de la *Manicaria saccifera* es el material que encierra las flores de la palma (Figura 1).

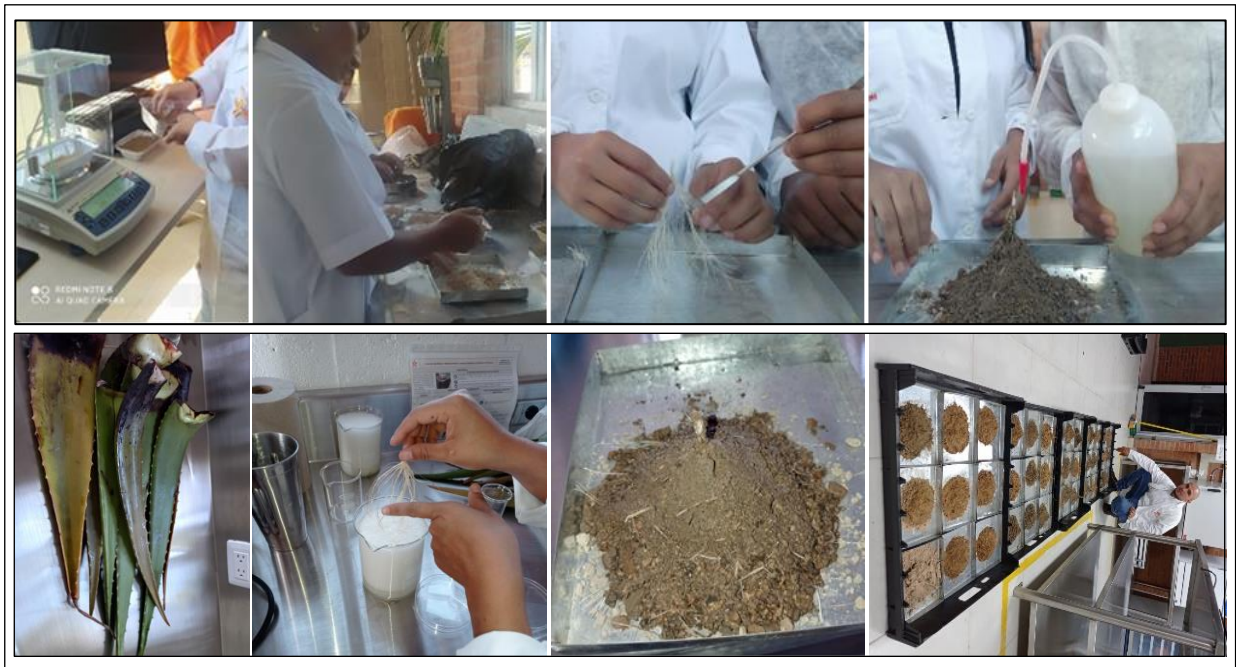
4.2.2.3. Integración de las arquitecturas de raíz con y sin mucilago a las muestras de suelo en laboratorio. El suelo disturbado de cada clase textural se secó al horno a 105°C, durante 12 horas y luego se pesó en una balanza de precisión, muestras de 200 gramos, paralela a esta actividad se procedió a colocar la arquitectura de raíz en el centro de una bandeja metálica, en donde se distribuyó las fibras secundarias en un diámetro de 9 cm, luego se humedeció la raíz con 2 cm³ de agua destilada y se aplicó la muestra de suelo por partes, hasta una altura de 6 cm, con una aplicación de 60 cm³ de agua. Para las muestras con tratamiento de mucilago de *Aloe vera*, el procedimiento fue similar, lo único que varió, es que en estas unidades experimentales la fibra fue humedecida con 2 cm³ de mucilago y no con agua. Las muestras testigo solo se moldearon con los 200 g de suelo y una aplicación de 60 cm³ de agua. Como se puede ver en la figura 5.

Figura 5. Construcción de las unidades experimentales en muestras de suelo, con mucílago y arquitecturas de raíz artificial.

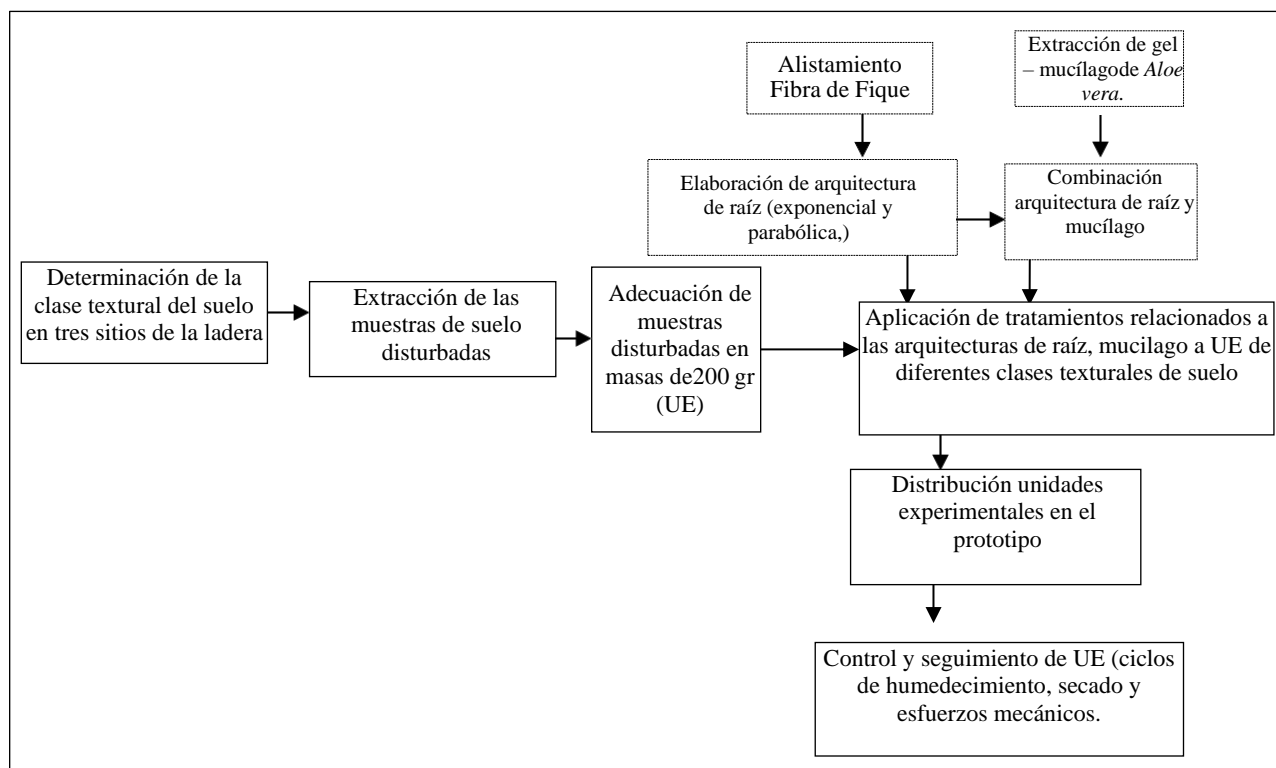
Figura 7. Diagrama de la fase preliminar de la investigación sobre la arquitectura de raíz artificial

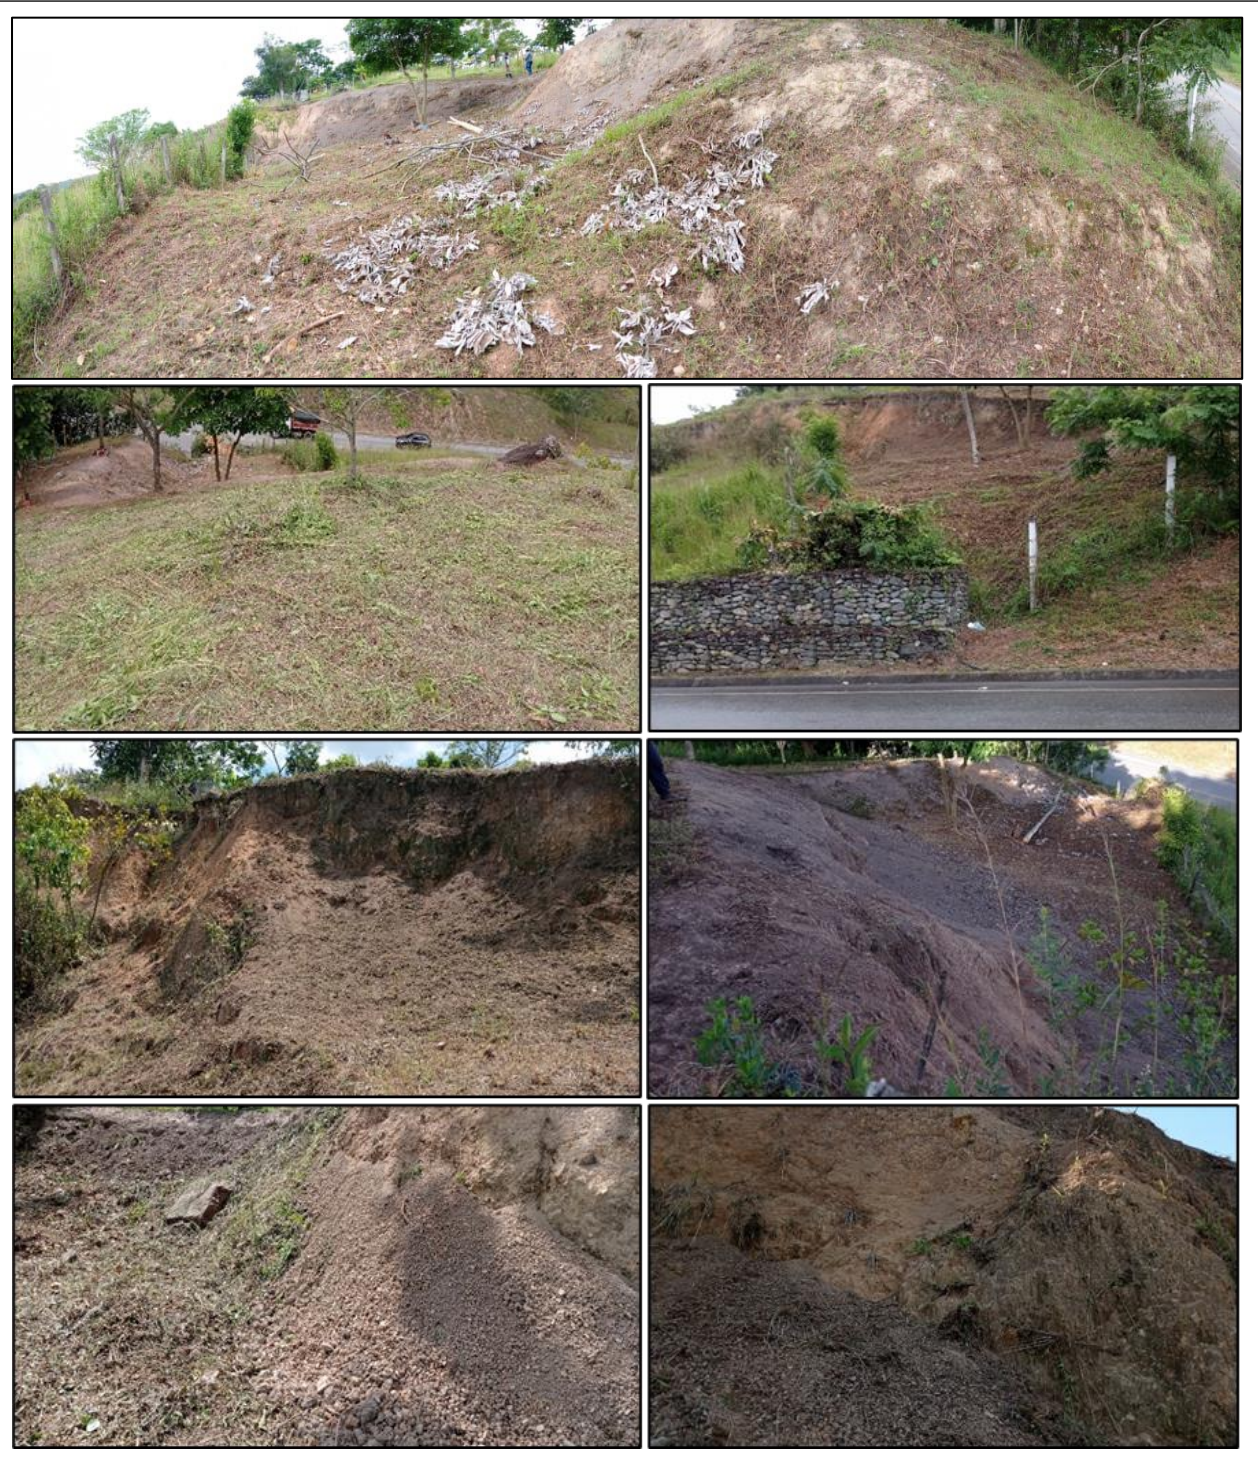
La ladera que se eligió de área objeto de estudio se ubica al sur -oriente de la carretera nacional, vía La Plata – Huila. en donde el deterioro del suelo se manifestaba en la denudación por la acción del agua, con procesos de remoción en masa y erosión, situación similar a la que plantea Rivera *et al.*, 2015, que sucede en las zonas de montaña con procesos de degradación. y que la permanencia de los efectos fue constante durante un periodo superior a 10 años, teniendo en cuenta que el suelo se usaba para ganadería, y presentaba impactos ambientales negativos que a manera general se debían en parte, al efecto de la construcción vial. Por lo cual se realizó un diagnóstico del área de estudio (Figura 8), teniendo en cuenta la composición florística, las causas y efectos de la degradación de la ladera, la evaluación de impacto ambiental, el análisis hidrometeorológico, los parámetros del suelo, grado y longitud de la pendiente, las pérdidas de suelo y el índice de productividad.

Figura 8. Imágenes de la ladera objeto de estudio.

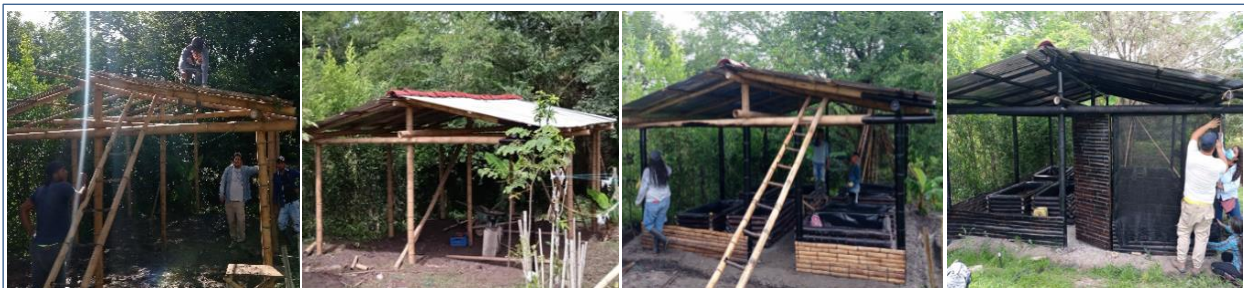
Figura 13. Construcción de biofabrica

4.4.1.1. Construcción de biofábrica. Se estableció la instalación en un área rectangular de 5 x 8 m, utilizando como elemento estructural *Guadua angustifolia Kunt.* Se ubicaron postes como columnas cada 2,5 m, mientras que la cubierta se realizó con varillones de guadua protegida con zinc (Figura 13). La base de encierro se construyó con esterilla a una altura de 40 cm, colocando como paredes malla de polietileno.

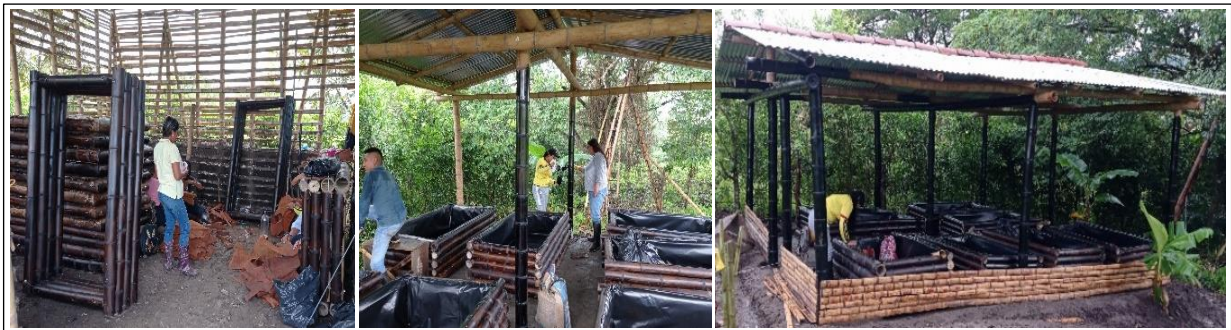
Figura 14. Camas para lombricultura en guadua y recubrimiento interno con plástico negro

4.4.1.2. Camas para la producción de vermicompost. Se establecieron 10 camas rectangulares de 1 m de ancho x 2 m de largo y 0,5 m de alto, utilizando cilindros de guadua de 15 cm de diámetro asegurados con tornillos, tuercas y arandelas de 3/8". Cada cama se forró en su interior con plástico negro de alta densidad (Figura 14), y se ubicaron con una inclinación de 4 grados para facilitar el drenaje.

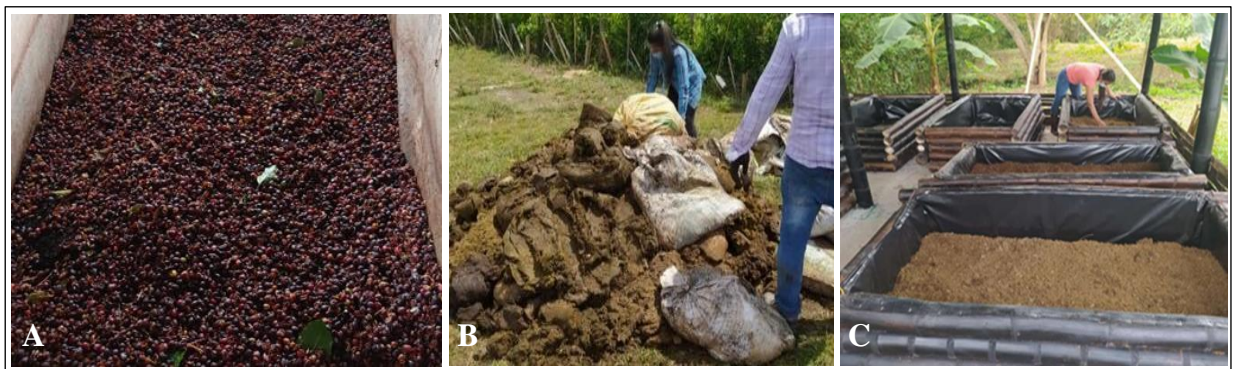
Figura 15. Residuos orgánicos de beneficio de café (A); estiércol bobino (B) y material orgánico semicompostado derivado de los dos subproductos anteriores (C).

4.4.1.3. Subproductos utilizados. Como materia prima para las enmiendas, se utilizó residuos orgánicos del beneficio de café (mucílago, cascarilla) y de ganadería (estiércol), como se muestra en la figura 15. Estos se eligieron por ser los de mayor generación en el departamento, de tal manera que se pudiera contribuir con la mitigación de impactos ambientales al transformar residuos potencialmente contaminantes en bioinsumos para el desarrollo de coberturas.

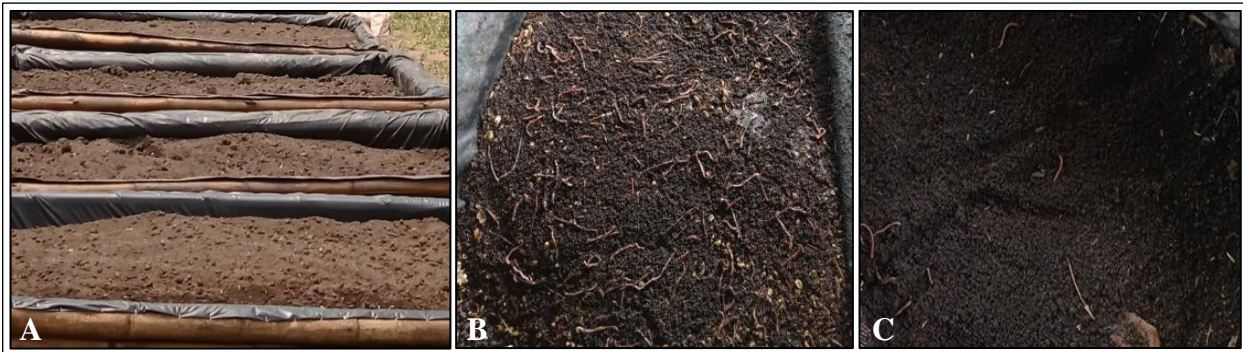
Figura 16. Compost (A), vermicompost con lombrices (B), vermicompost final (C).

4.4.1.4. Obtención de compost y vermicompost. La pulpa de café se composto parcialmente por 15 días antes de aplicarla a las camas de producción, mientras que el estiércol de bovino se acumuló en pilas y se maduró por 30 días. Pasado este tiempo se procedió a distribuir el material en las camas, con lo cual se obtuvo el compostaje a los 4 meses bajo la aplicación de microorganismos eficientes. Mientras que el vermicompost se obtuvo de tomar el sustrato semicompostado de 30 días, y hacer que fuera asimilado en la alimentación de la lombriz californiana *Eisenia foetida* (Figura 16). Las camas fueron cubiertas por una cortina de plástico con el fin de mantener la humedad en las dos enmiendas y evitar el estrés de las lombrices debido a que estas son fotosensibles. Se hicieron recircular los líquidos drenados del material orgánico, 5 veces en un periodo de 30 días. Cuando en el vermicompost las capas alcanzaron una altura de 30 cm desde la base de la cama, y el material fue completamente transformado, se procedió a separar la lombriz, mediante mallas trampa de polietileno con alimento nuevo en la superficie. Por último, se realizó la caracterización del compost y el vermicompost resultante.

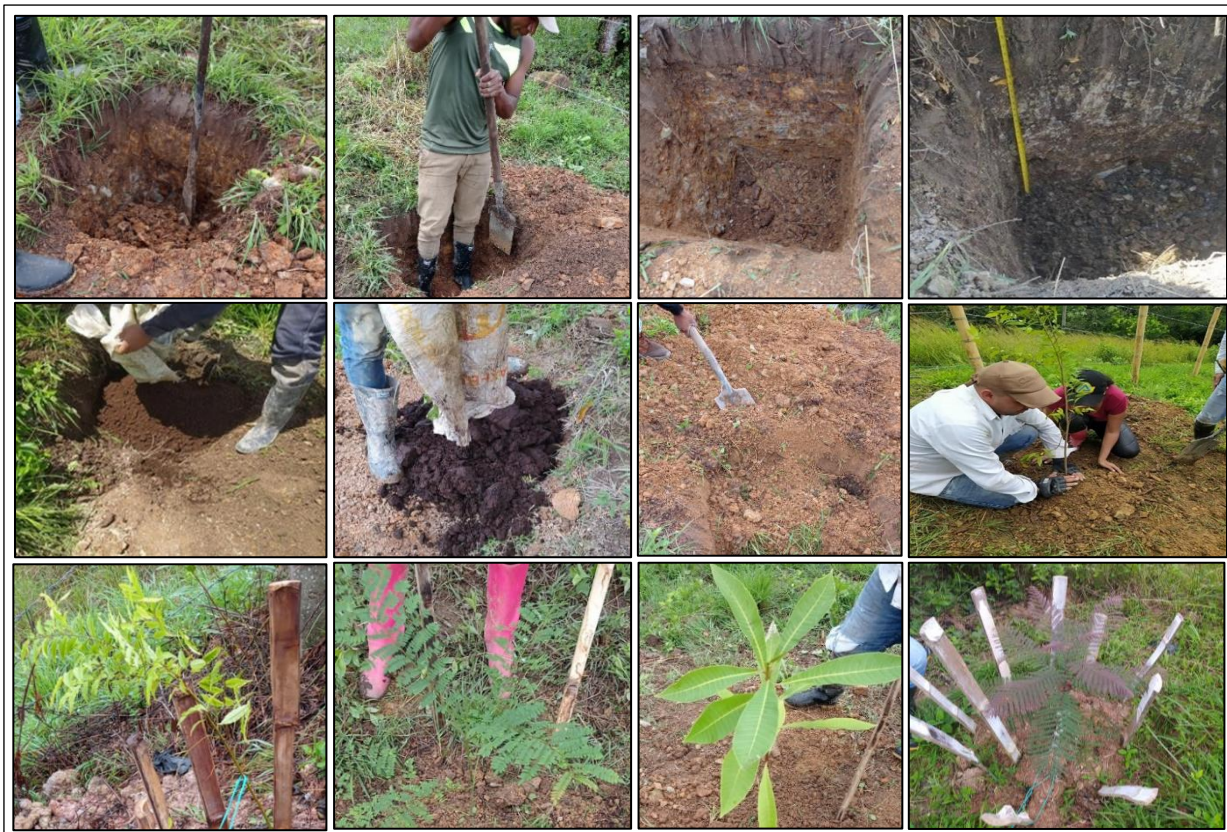
4.4.2.3. Establecimiento de unidades experimentales en la zona baja y alta de la ladera. Se realizaron hoyos de 100 x 100 x 100 cm a un distanciamiento de siembra 3 x 3 m, utilizando barras y palines. se aplicó 40 kg de enmienda en cada hoyo de acuerdo con el tratamiento a implementar (Figura 18). Las unidades testigo, solo contaron con los hoyos y fueron rellenadas con el mismo material que fue extraído. Las especies gualanday, caracolí y abarco fueron sembradas de acuerdo con el requerimiento del tratamiento.

Figura 18. Imágenes del establecimiento de las UE en la zona alta y baja de la ladera

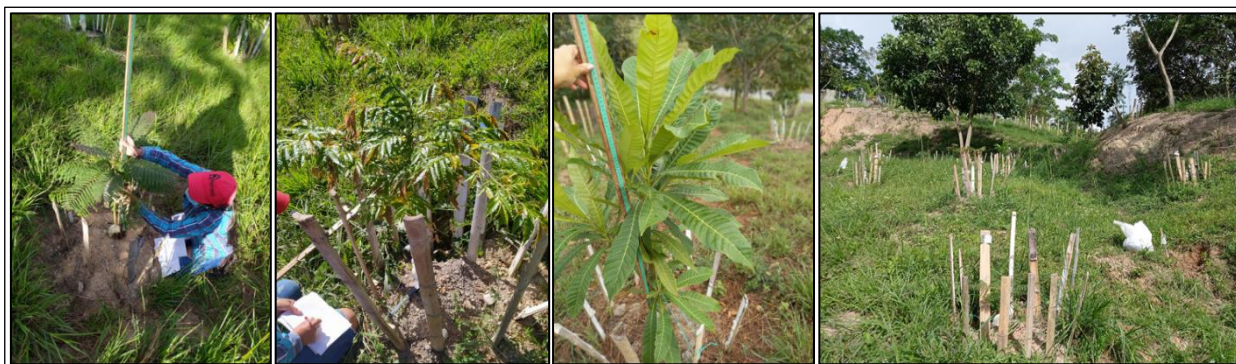
Figura 19. Seguimiento del desarrollo de las especies forestales

4.4.2.3. Seguimiento y monitoreo de las unidades experimentales. A cada una de las UE se les realizó seguimiento de su desarrollo durante 24 meses, tomando las variables dasométricas del crecimiento en altura y diámetro, para lo cual se utilizó una regla de mira para medir la altura total y un pie de rey para determinar el diámetro, además se registraron las observaciones generales de cada especie (Figura 19).

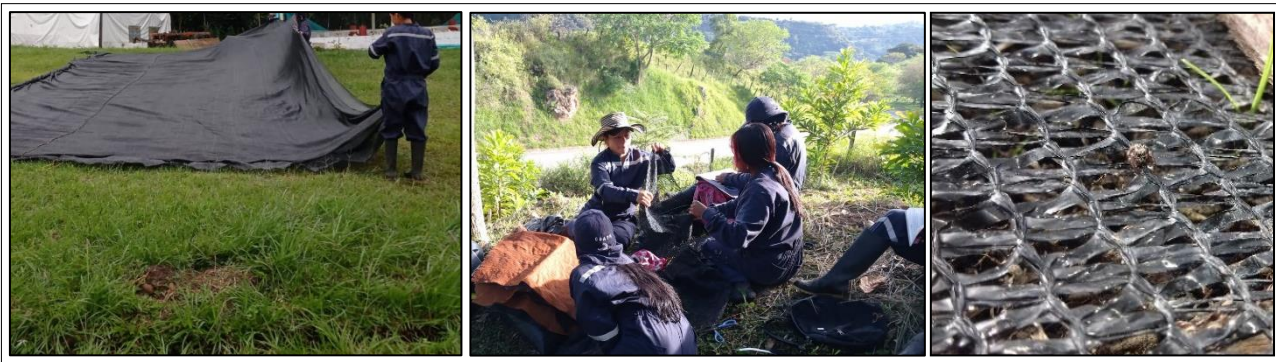
Figura 20. Obtención de manto de polietileno

4.4.3.1. Manto de polietileno. Estas se obtuvieron de un rollo entramado de hilos de polietileno con entradas de luz del 50 %, los cuales se cortaron a un área de 70 x 50 cm, cuyos detalles se pueden apreciar en la figura 20.

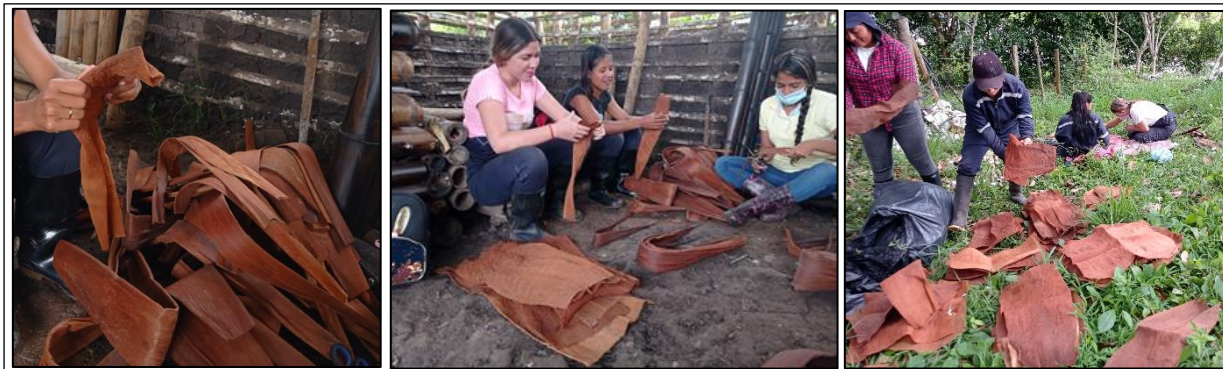
Figura 21. Obtención de Manto de *Manicaria sacifera*.

4.4.3.2. Manto de *Manicaria Saccifera*. Se obtuvieron de la bráctea de la palma *Manicaria saccifera*, la cual fue aportada por integrantes de la comunidad afrodescendiente “Las Brisas del bajo Calima”. El proceso consistió en cortar las puntas de la bráctea y se procedió de forma manual a realizar un estirado de la fibra, hasta obtener una malla rectangular con área promedio de 3500 cm², (Figura 21).

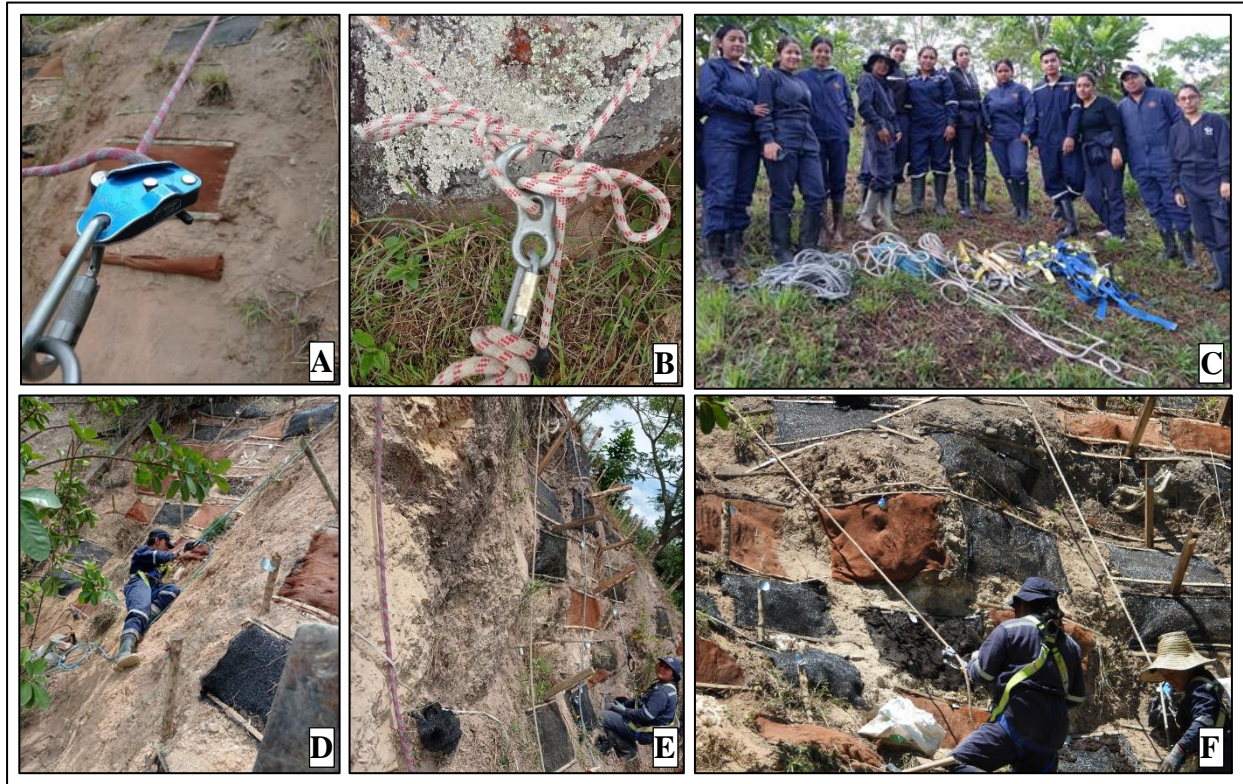
Figura 24. Equipo de trabajo en alturas (A,B y C), montaje de tratamientos en las unidades experimentales (D,E y F)

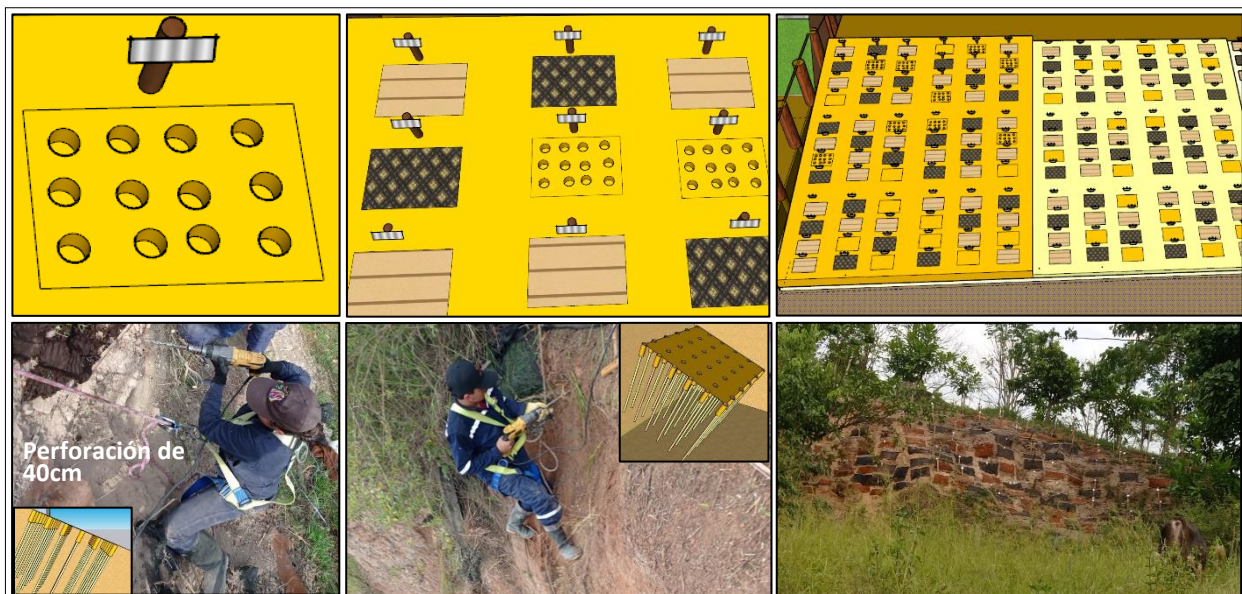
4.5.3.3. Perforaciones. Se realizaron 12 perforaciones de 1" de diámetro de 40 cm de profundidad con taladro, de acuerdo con el requerimiento de la UE (Figura 26), con distancias de 15 cm, en los cuales se procedió a ubicar los bioinsumos en relación con el tratamiento

Figura 26. Perforaciones para las unidades experimentales

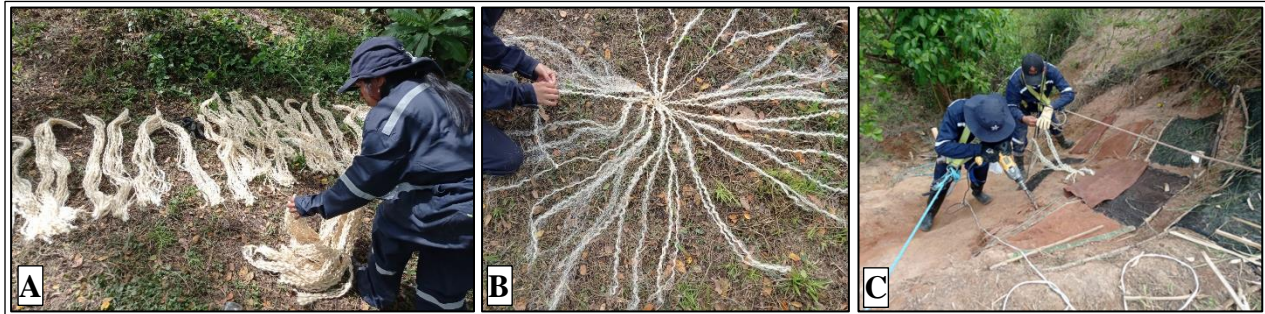
Figura 27. Alistamiento de la raíz artificial (A y B), incorporación de raíz artificial al suelo (C).

4.5.3.4. Implementación de la raíz artificial. Con la ayuda de una línea de vida, se procedió a ubicar las raíces artificiales de fique en cada uno de los hoyos a una profundidad máxima de 40 cm desde la superficie (Figura 27). Para facilitar el proceso se utilizó un tornillo de media pulgada de diámetro para ingresar cada fibra y luego se procedía a eliminar los espacios mediante el sustrato que indicara el tratamiento.

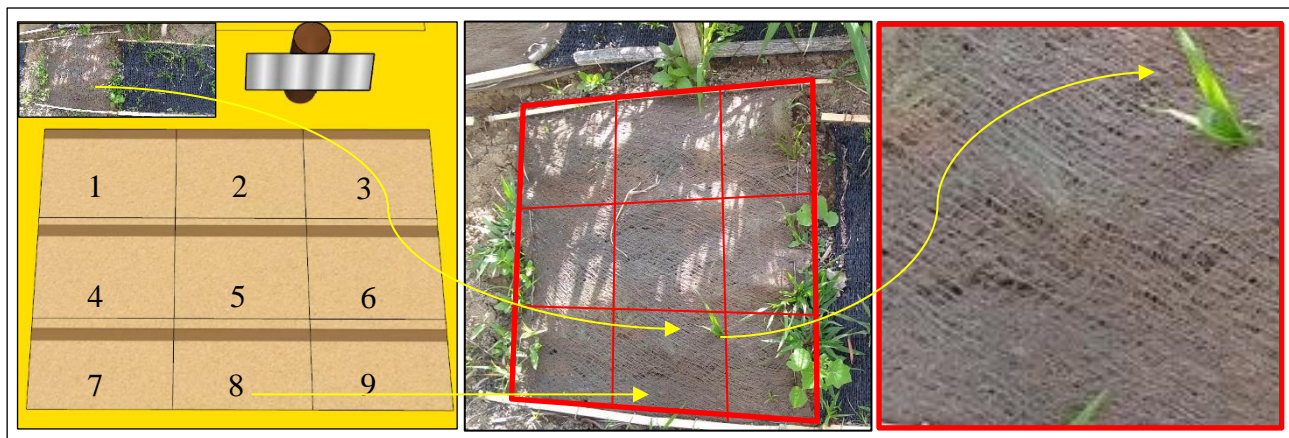
4.5.4.1. Identificación y conteo de la cobertura vegetal en las unidades experimentales. Se procedió a realizar una evaluación de la cobertura herbácea que se generó en cada UE sobre la superficie de los mantos y se registraron en planillas del software Excel, teniendo en cuenta que, en las primeras semanas, la cobertura vegetal estaba muy joven y era complejo su identificación, la identificación se realizó solo cuando la planta presentó un estado de desarrollo que permitía el correcto reconocimiento, para ellos se analizaron los registros fotográficos y su confirmación en campo mediante el método utilizado por Rodríguez (2017), el cual consistió en dividir la UE en 9 partes como se muestra en la Figura 29 y se realiza el seguimiento en el cuadrante hasta reconocer las especies que se desarrollaron en él.

Figura 29. Cuadrícula de la UE para el seguimiento de la regeneración natural en la superficie del manto

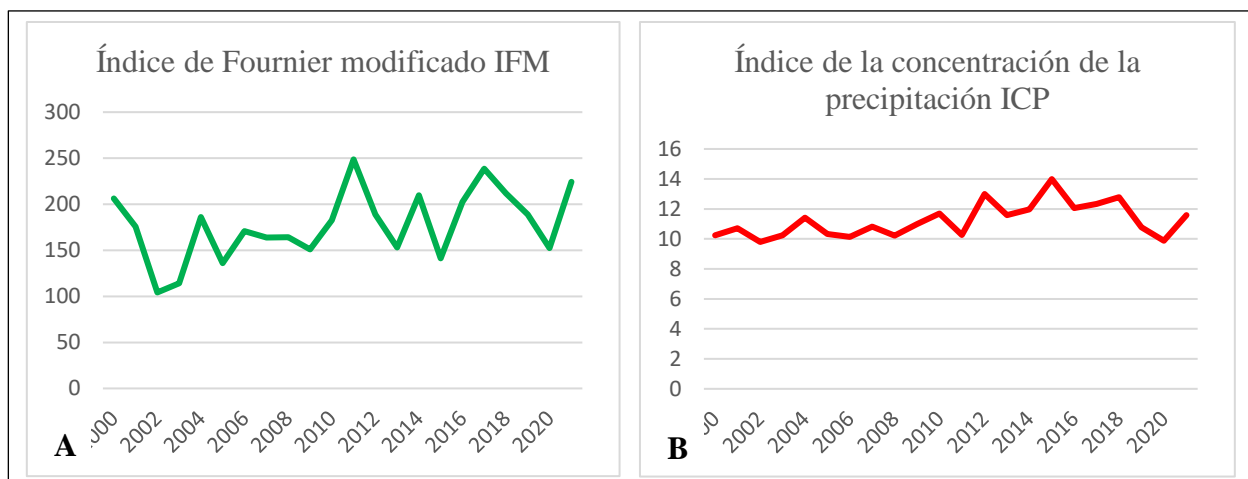
Figura 39. Distribución interanual del IFM anual (A) y del ICP anual (B)

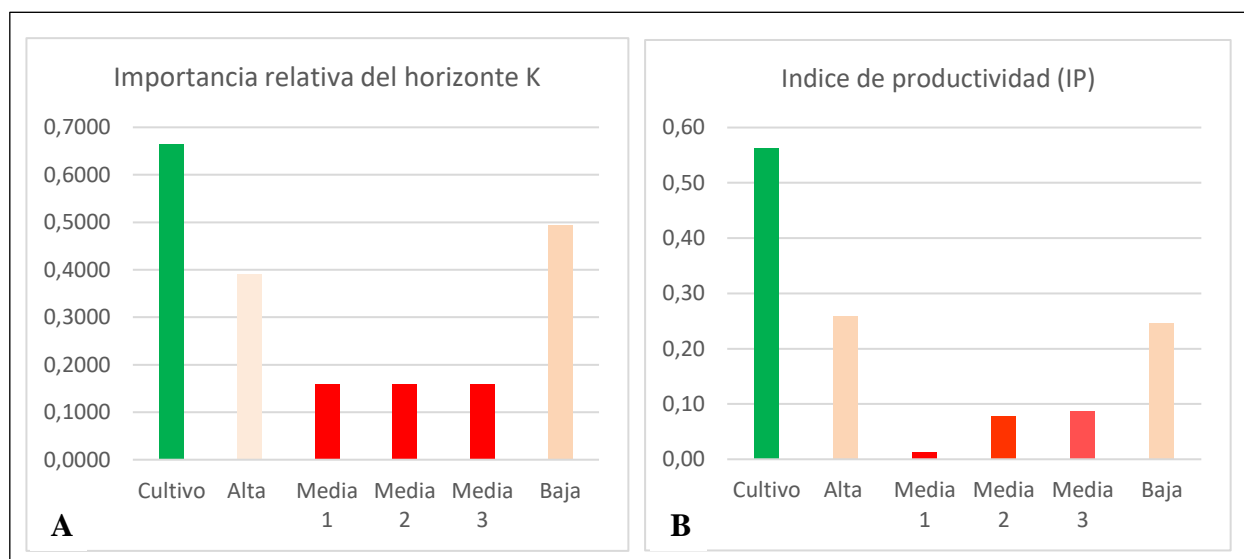
Figura 43. Importancia relativa del horizonte del suelo o subfactor K (A). Índice de productividad en cada una de las zonas de ladera (B).

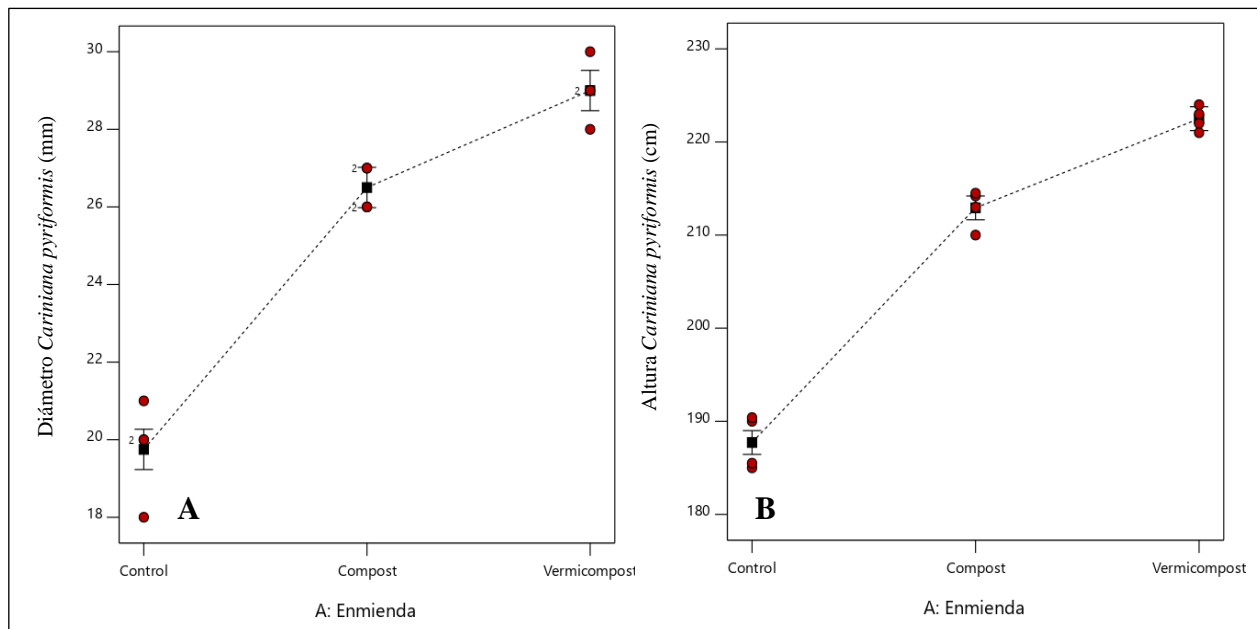
Figura 44. Efecto de las enmiendas en el crecimiento del diámetro y altura de la especie *Cariniana pyriformis* (zona alta y baja de la ladera).

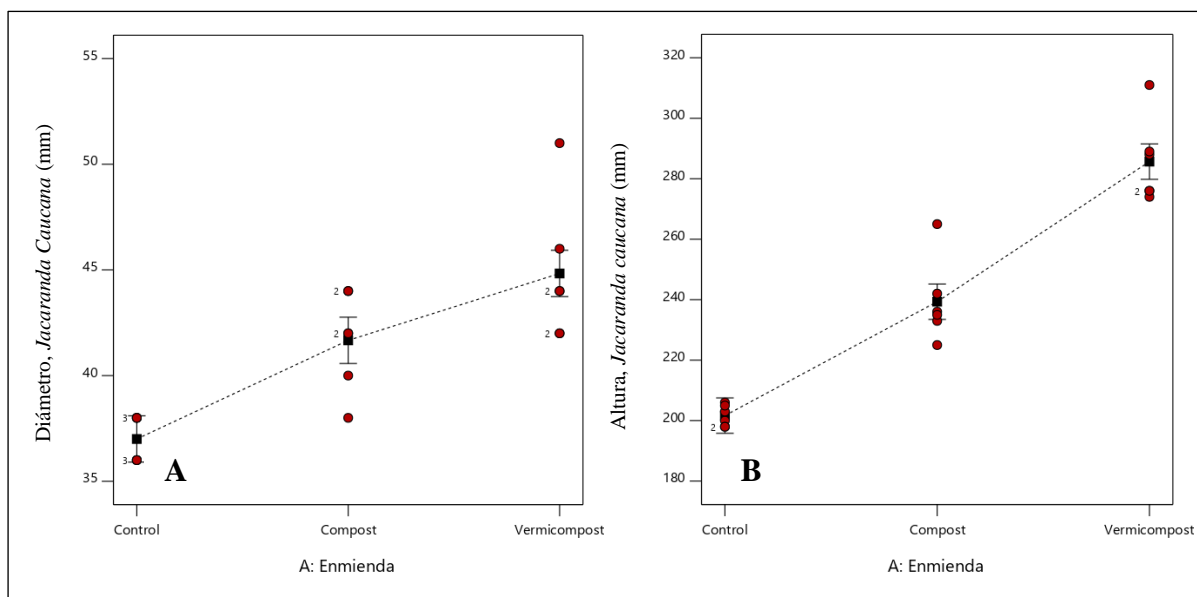
Figura 46. Efecto de las enmiendas en el crecimiento del diámetro y altura de la especie *Jacaranda caucana* (zona alta y baja de la ladera).

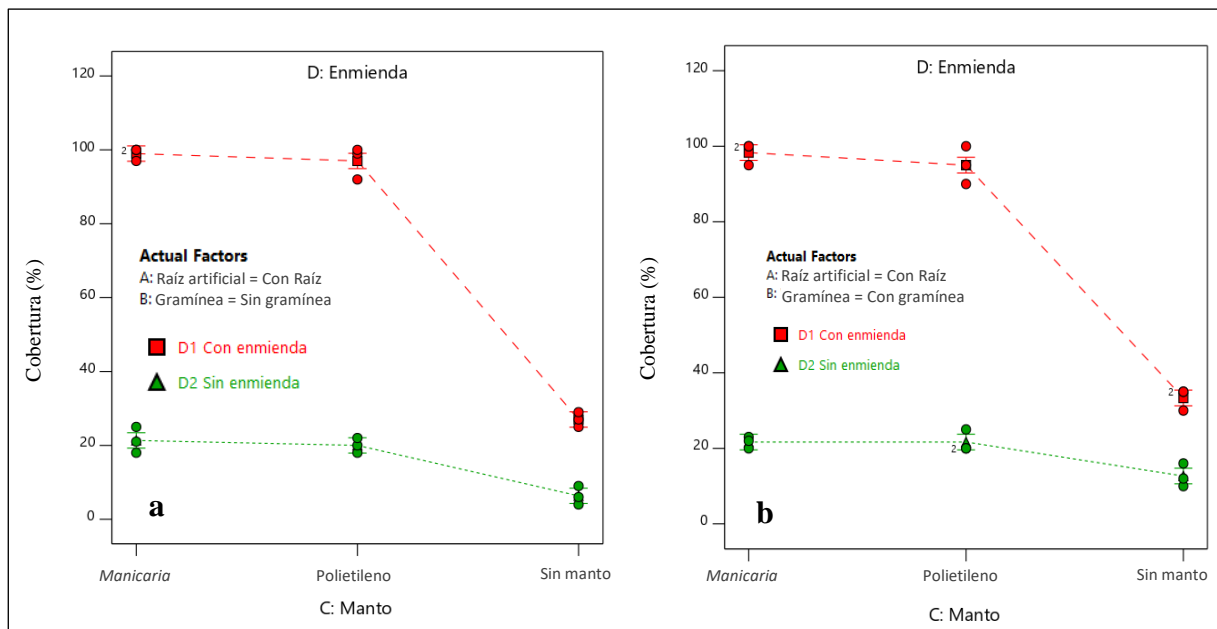
Figura 47. Efecto de los factores enmienda y manto, con interacción de los subfactores: con raíz artificial y sin gramínea (a); con raíz artificial y con gramínea (b), sobre el desarrollo de la cobertura en la zona media 1, con suelo de textura arcillosa.

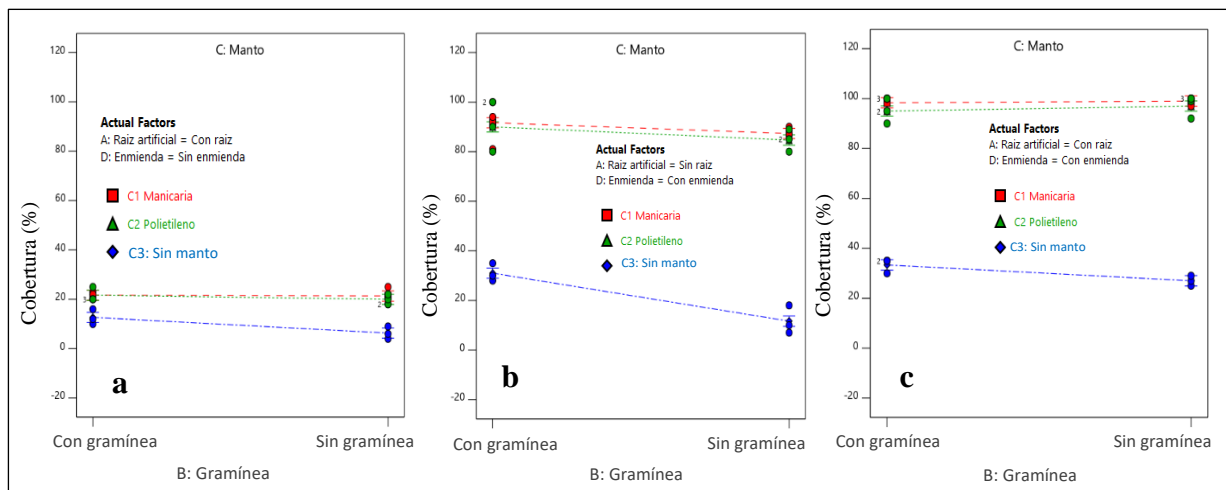
Figura 49. Efecto de los factores gramínea y mantos con interacción de los subfactores: con raíz y sin raíz y vermicompost (a); sin raíz y con vermicompost (b); con raíz y con vermicompost (c), sobre el desarrollo de la cobertura en la zona media 1, con suelo de textura arcillosa.

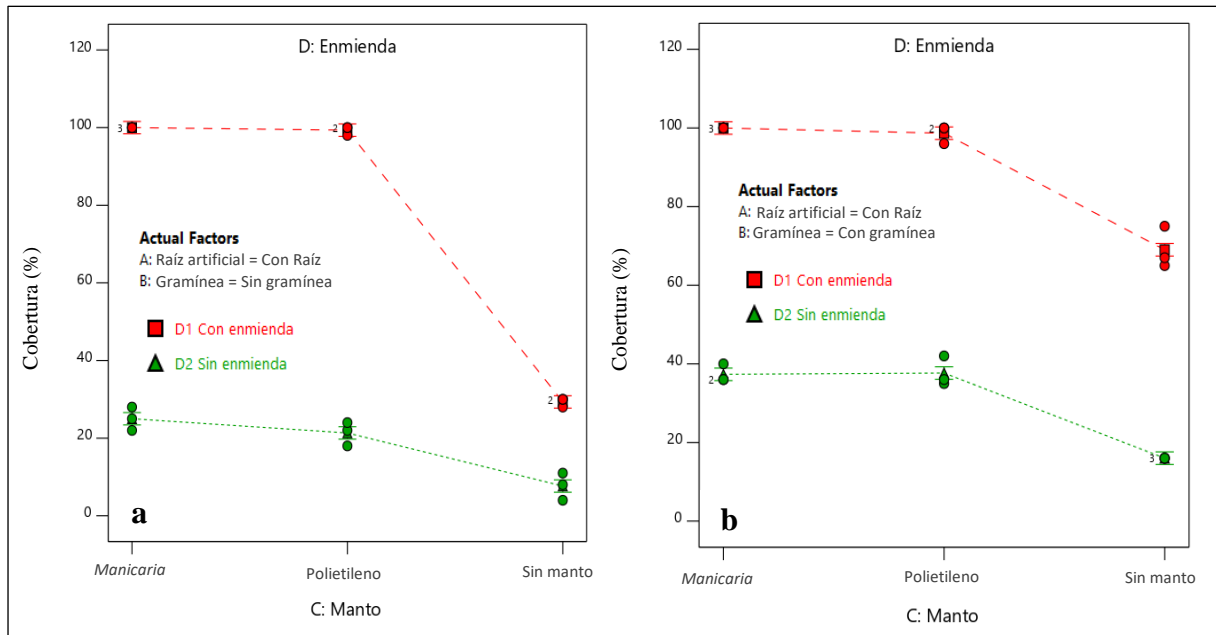
Figura 50. Efecto de los factores enmienda y manto con interacción de los subfactores: con raíz y sin gramínea (a); con raíz y con gramínea (b), sobre el desarrollo de la cobertura en la zona media 2, con suelo de textura franco arcillosa.

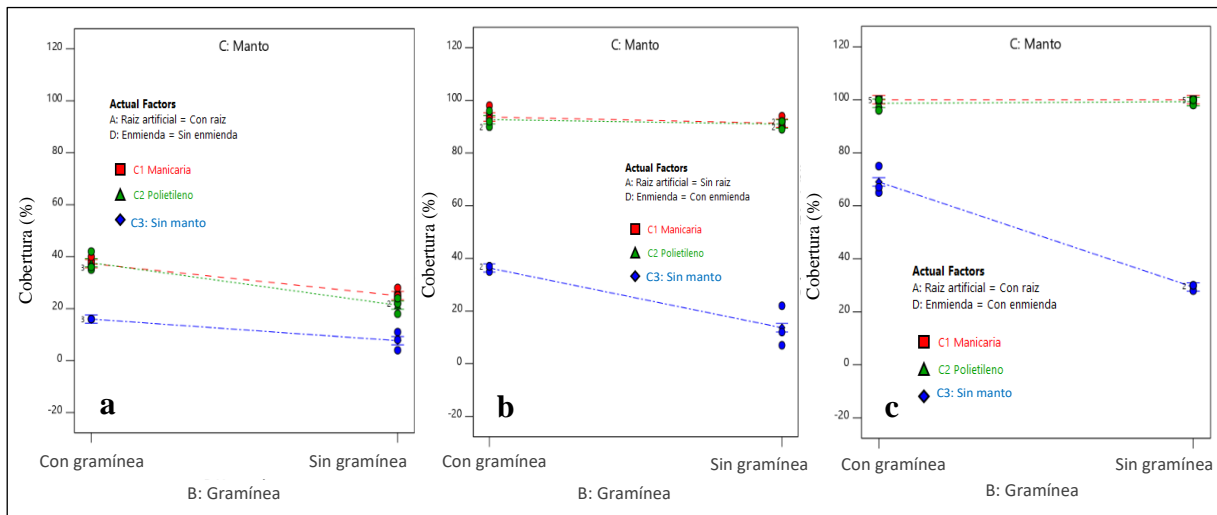
Figura 52. Efecto de los factores gramínea y mantos con interacción de los subfactores: con raíz y sin vermicompost (a); sin raíz y con vermicompost (b); con raíz y con vermicompost (c), sobre el desarrollo de la cobertura en la zona media 2, con suelo de textura franco arcillosa.

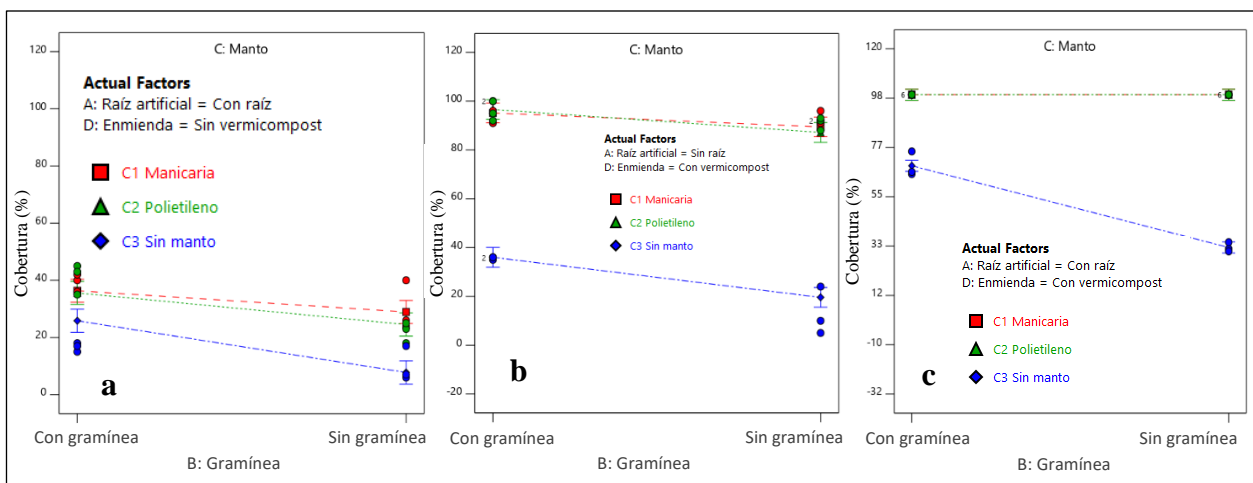
Figura 55. Efecto de los factores gramínea y mantos con interacción de los subfactores: con raíz y sin vermicompost (a); sin raíz y con vermicompost (b); con raíz y con vermicompost (c), sobre el desarrollo de la cobertura en la zona media 3, con suelo de textura franco.

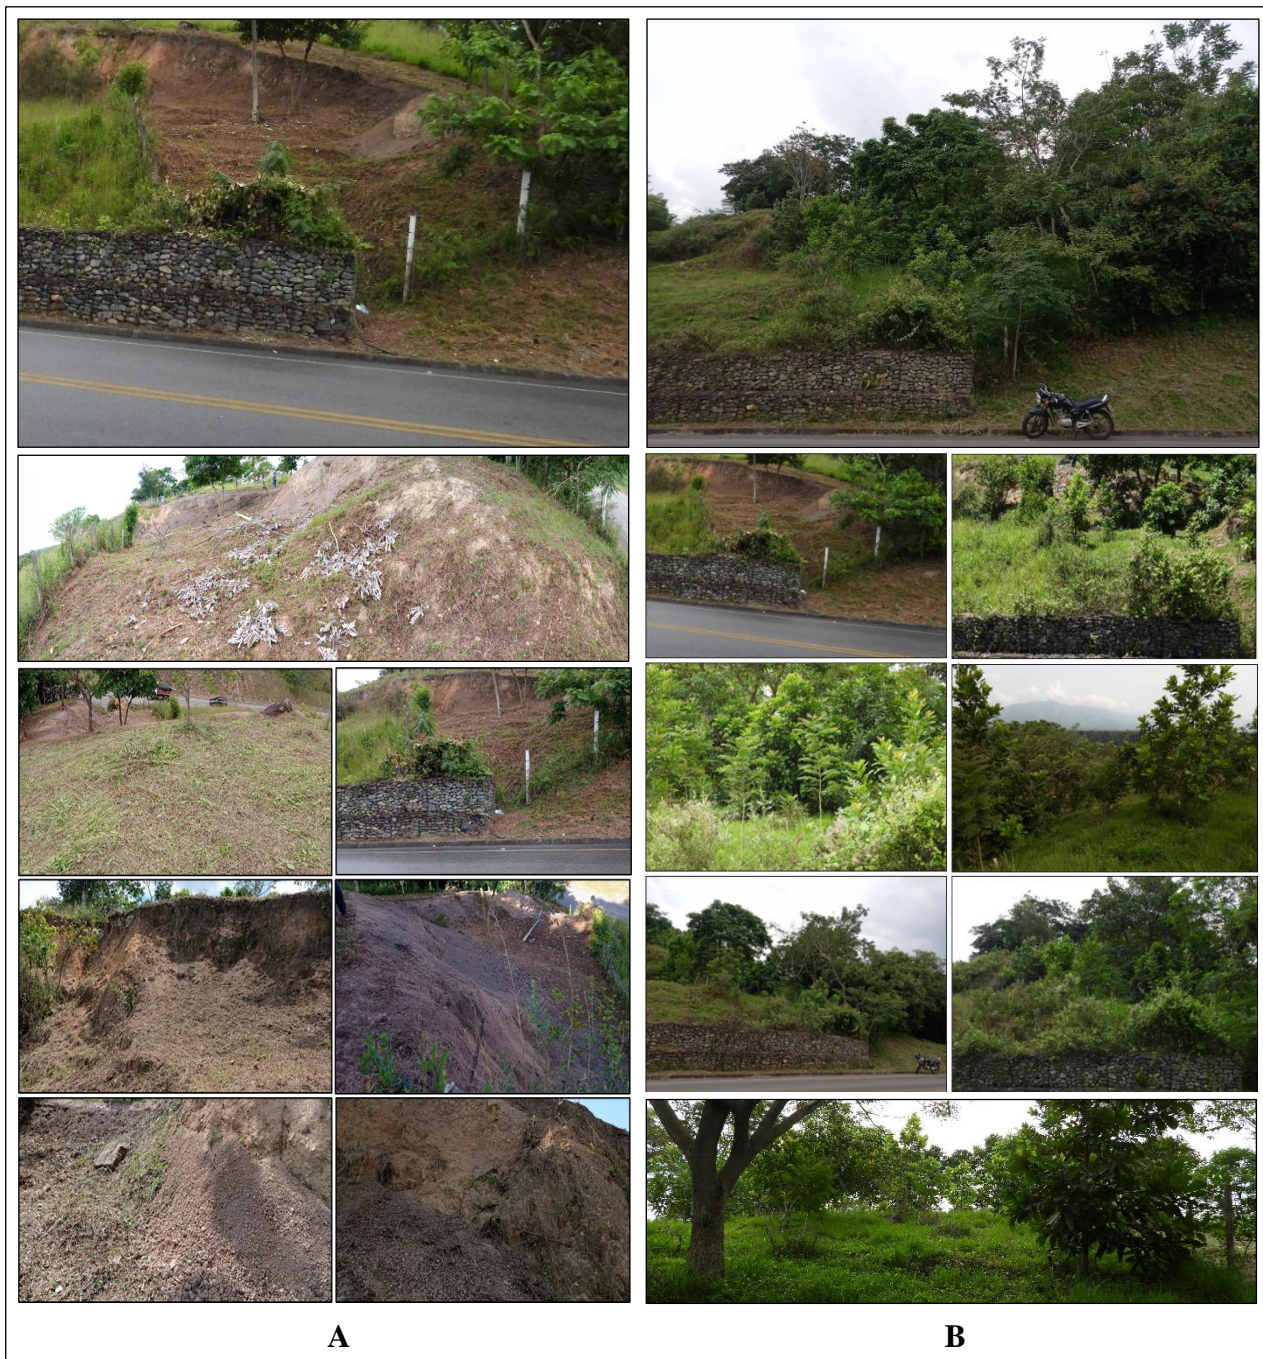
Figura 58. Área objeto de estudio antes de los tratamientos (bloque A); Área después de implementar los tratamientos para su rehabilitación de cobertura. (bloque B).
