**ESTUDIO TÉCNICO Y ECONÓMICO PARA LA IMPLEMENTACIÓN DE
MÉTODOS DE INSPECCIÓN DE TUBERÍA Y VARILLA EN BOCA DE POZO
PARA LA SOH.**

ECOPETROL S.A.

**UNIVERSIDAD SURCOLOMBIANA
FACULTAD DE INGENIERÍA
PROGRAMA DE INGENIERÍA DE PETRÓLEOS
Neiva, Huila
Enero de 2012**

Trabajo de grado presentado como requisito para optar al título de Ingeniero de Petróleos

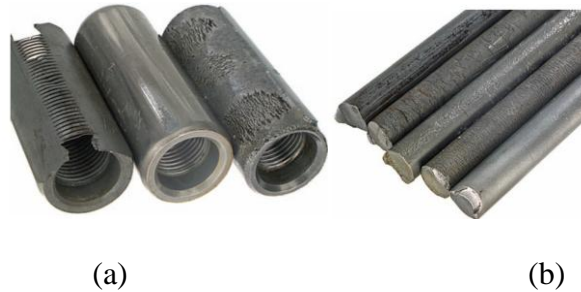
Figura 2. Ejemplos de fallas mecánicas inducidas por el diseño y las operaciones.

La figura 2 muestra ejemplos de fallas mecánicas inducidas por el diseño y las operaciones. El desgaste, la fatiga por flexión unidireccional y las fallas de la fatiga por el esfuerzo

indican cargas compresoras de la varilla, hoyos desviados, varillas de bombeo sometidas a mucho esfuerzo, tubos anclados inadecuadamente, o alguna combinación de lo precedente.

El desgaste abrasivo causa las fallas de la sarta de varillas al reducir la sección transversal del metal y expone la superficie del metal nuevo a la corrosión y causa las fallas en la conexión de la varilla de bombeo por impacto y daño del reborde. En la Figura 2 (a), el acople de Clase T de la izquierda y el acople de Clase SM del medio, son ejemplos de desgaste abrasivo. En la Figura 2 (b), el cuerpo de la varilla de la izquierda, es un ejemplo de desgaste abrasivo. El desgaste abrasivo de la sarta de varillas es definido como una remoción progresiva del metal superficial, por contacto con la sarta de tubos. El desgaste abrasivo que es igual en longitud, ancho y profundidad, sugiere usualmente un hoyo desviado o torcido.

La masa de la varilla, en el medio de la Figura 2 (b), representa corrosión y abrasión. El desgaste abrasivo también remueve las películas que inhiben la corrosión y expone la superficie de los metales nuevos a los fluidos corrosivos, los cuales aceleran la tasa de corrosión. Las fallas de fatiga por flexión unidireccional ocurren porque el movimiento de la sarta de varillas tiene un movimiento lateral constante durante el ciclo de bombeo. Las fisuras de fatiga por el esfuerzo se concentrarán a lo largo de la zona de la varilla de bombeo, donde hayan ocurrido los mayores esfuerzos de flexión.

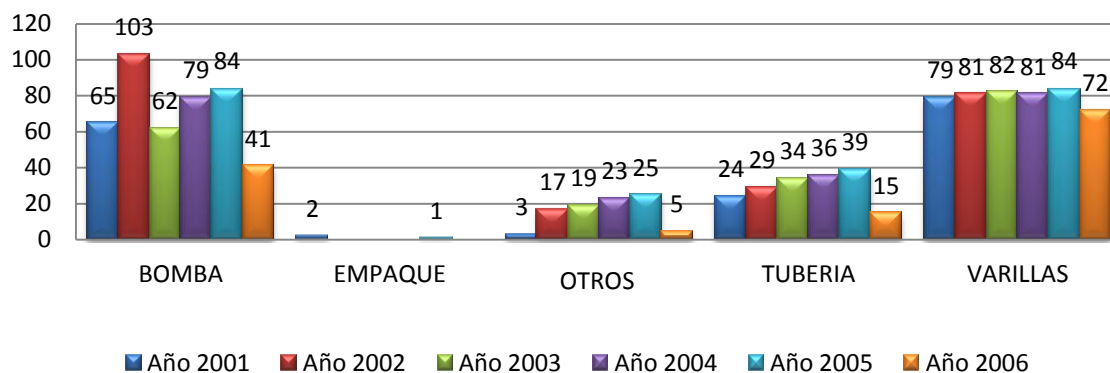
Gráfica 3. Cantidad de fallas por elemento SOH 2001 – 2006.

En el gráfico 3, se observa que no hubo importantes cambios porcentuales de las causas de las fallas entre los años 2001 a 2006.

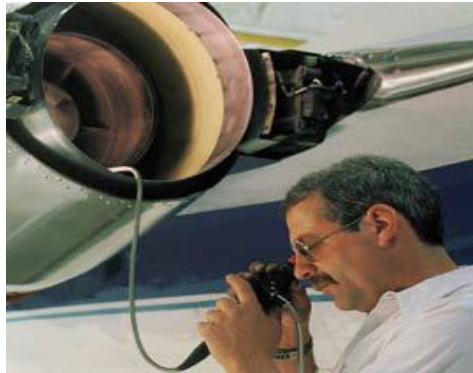
Figura 11. Inspección Visual.

La inspección visual puede complementarse con otras herramientas (a diferencia de los ojos) como una lupa, un telescopio, gafas o microscopio. Defectos tales como corrosión interna, no puede ser vista sólo con los ojos, sin embargo, fácilmente puede ser detectado y registrado usando equipos complementarios.

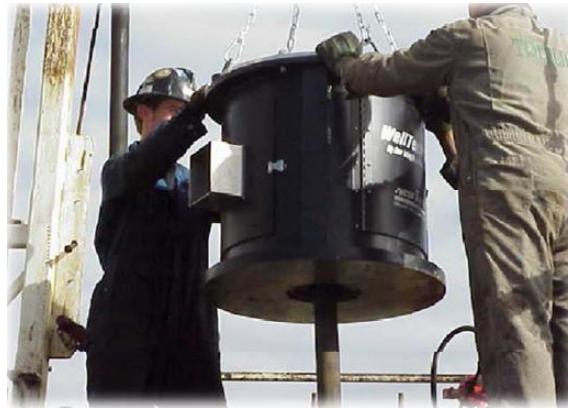
Figura 12. Inspección con WellTech en boca de pozo.

El sistema de inspección permite una rápida y confiable inspección en el sitio de trabajo ofreciendo al operario un conocimiento inmediato de la condición general del tubing.

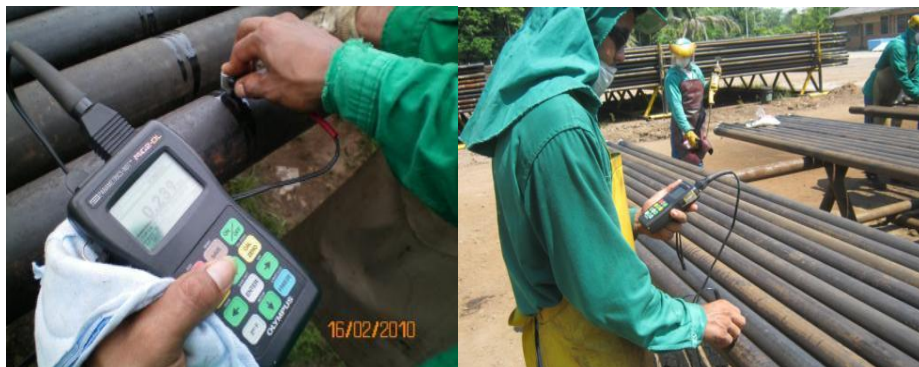
Figura 13. Inspección ultrasónica en patios de ATP Ingeniería LTDA.

Si la onda ultrasónica viaja a través de la muestra sin encontrar ninguna imperfección, la señal recibida será relativamente grande. Si hay imperfección en la trayectoria de la onda ultrasónica, parte de la energía se reflejará y la señal que recibirá el transductor de recepción se reducirá^[15].

Todos los equipos que trabajen con la técnica de contacto requieren de un acoplante (líquido más o menos viscoso que se utiliza para permitir el paso de las ondas del transductor a la pieza bajo examinación) en forma de película fina, debido a que el aire atenuaría la mayoría de la energía ultrasónica. Este método de contacto se adapta perfectamente a la geometría de la tubería.

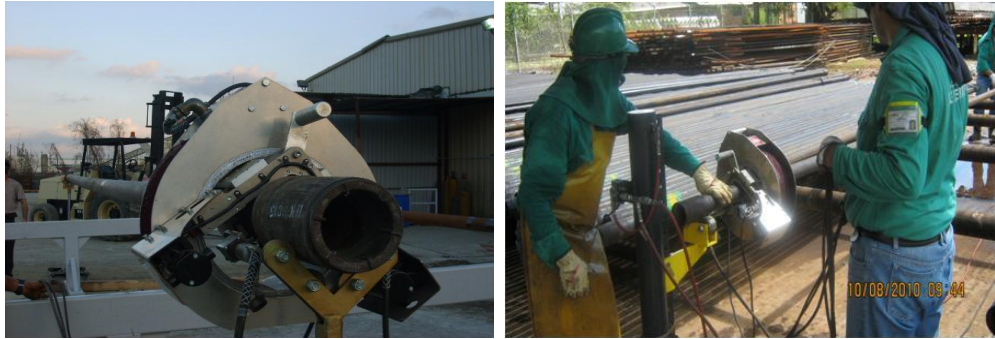
Figura 15. Inspección Electromagnética por SV-3 (EMI).

Cuando se detecta alguna imperfección, esta se evalúa y se clasifica de acuerdo a las normas API.

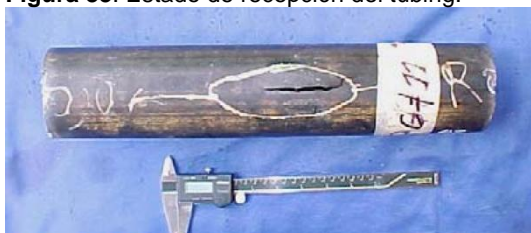
Figura 33. Estado de recepción del tubing.

Se recibió una sección de tubería de producción aproximadamente 40 cm de longitud con una sección transversal externa de 3-1/2" (ver figura 33)

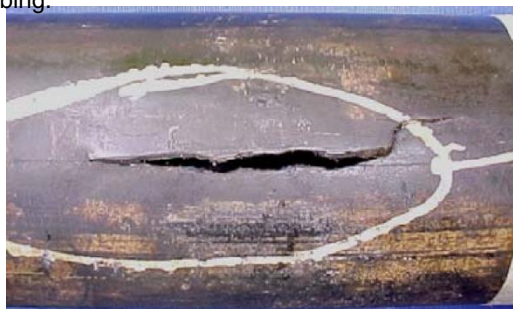
La tubería presenta una grieta pasante con una longitud de aproximadamente 10 cm como se puede observar en la **Figura 34**.

Figura 34. Grieta longitudinal presente en el tubing.

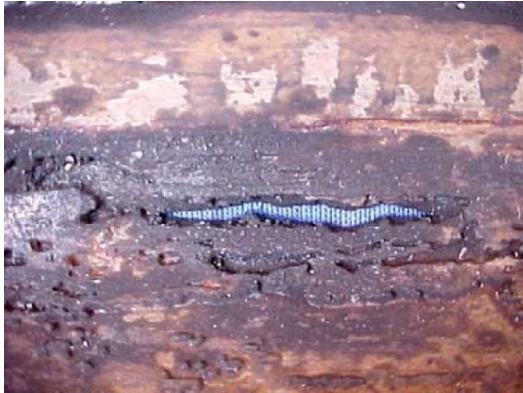
La superficie externa del tubing está en óptimas condiciones. Ver Figura 2. La grieta se propagó desde la superficie interna a la externa.

Figura 35. Superficie interna del tubing en la zona de falla.

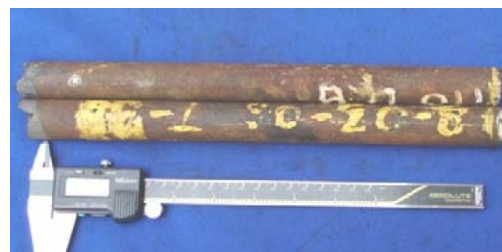
En la **Figura 38** se muestra la foto de recepción de la varilla partida.

Figura 38. Estado de recepción de las muestras.

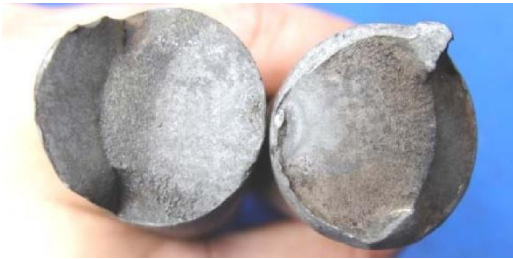
- La superficie de fractura fue limpiada con ácido inhibido con el fin de eliminar los óxidos y residuos de crudo adheridos posterior a la falla.
- La **Figura 39** presenta el estado de la superficie de fractura después de la limpieza.
- La morfología de la superficie de fractura indica agrietamiento progresivo en el tiempo bajo condiciones de fatiga.

Figura 39. Superficie de fractura luego de la limpieza.

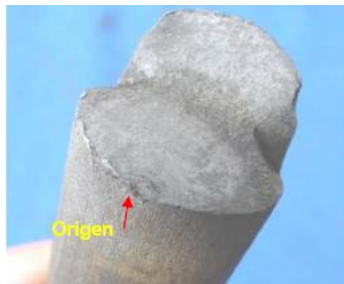
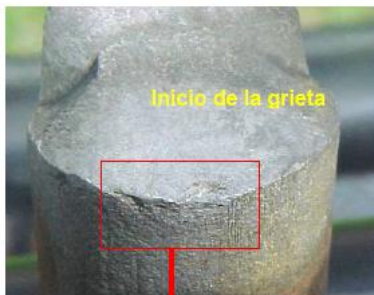
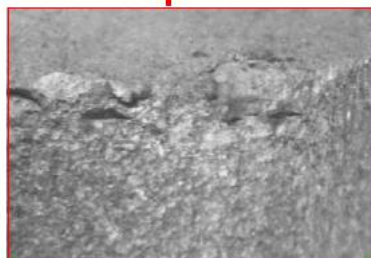
Figura 40. Origen de la grieta coincidiendo con un picado.

En las tres fotografías relacionadas como **Figura 40** se puede apreciar el origen de la grieta, la cual coincide con los picados presentes en la superficie de la varilla.

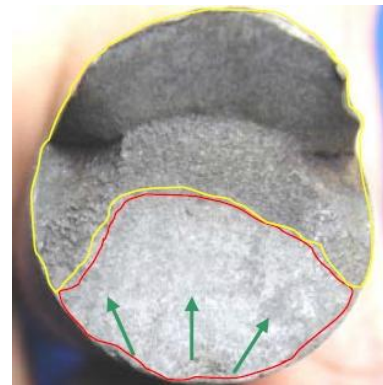
La fractura exhibe dos zonas en particular.

La primera zona se refiere al área de propagación de la grieta en dirección de las flechas de color verde, debido a un proceso de fatiga, caracterizada por una superficie lisa y plana, abarcando un área de aproximadamente 40%.

Figura 41. Zonas de propagación y ruptura súbita.

Como se observa en la **Figura 41** la grieta se originó en las entallas generadas por el picado, los cuales actuaron con concentradores de esfuerzos.

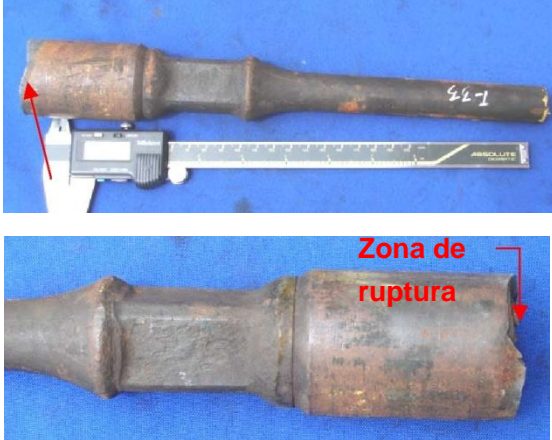
En la **Figura 42** se muestra la foto de recepción del acople recibido, el cual viene enroscado a una sección de varilla.

Figura 42. Acople recibido.

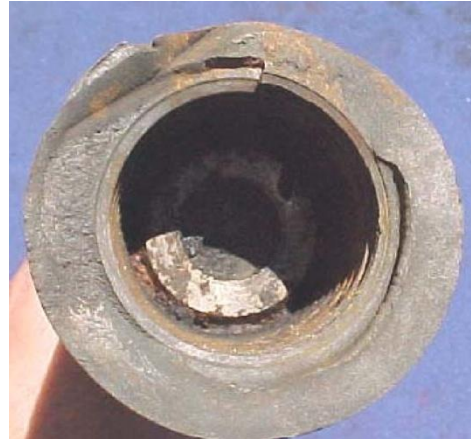
Figura 43. Aspecto de la superficie de fractura a nivel macro.

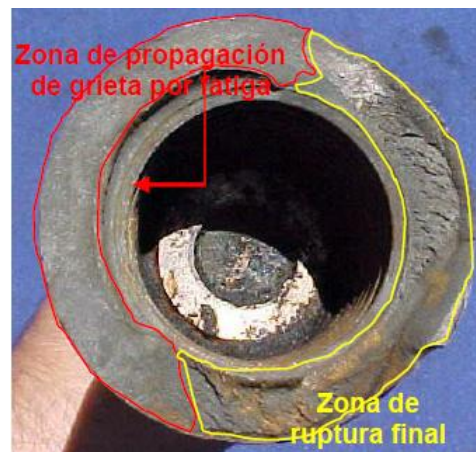
Figura 44. Zonas de ruptura del acople.

- La superficie de fractura es plana (Línea de color rojo) presenta características morfológicas que indican que esta zona se debió a la propagación de una grieta por fatiga.
- Las características morfológicas de la zona de fractura súbita (Línea de color amarilla) indican que ésta corresponde a una falla por sobrecarga, como resultado de la disminución del área efectiva de trabajo.
- La zona de propagación de la grieta por fatiga corresponde aproximadamente a un 50% del área transversal del acople.

- El estado en que las muestras fueron recibidas evidencia que estuvieron sometidas a la intemperie, alterando el estado intacto que debe preservar las muestras para el análisis de daño.
- El acople presenta ruptura total en sentido perpendicular a su eje.
- La superficie de fractura exhibe morfológicamente dos zonas, una de propagación y otra de ruptura súbita. Ver **Figura 43**.
- La superficie externa del acople se encuentra en buenas condiciones, sólo se observa una capa de óxido de color marrón claro adherido a la superficie.
- Internamente algunos hilos de la rosca presentan daño por corrosión y contienen suciedad en su interior.
- En la **Figura 44** se observa a nivel macro las siguientes características:

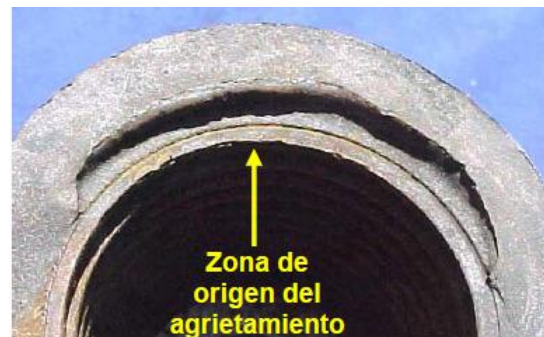
El origen de la grieta por fatiga está ubicado en la superficie interna del acople en la raíz de los hilos de la rosca. Ver **Figura 45**.

Figura 45. Origen del agrietamiento.
